AB Estlandsgadekarreen

Tilstandsvurdering

2016

Nærværende istandsættelses- og vedligeholdelsesplan er udarbejdet af Pålsson Arkitekter AS for AB Estlandsgade Karreens Andelsboligforening.

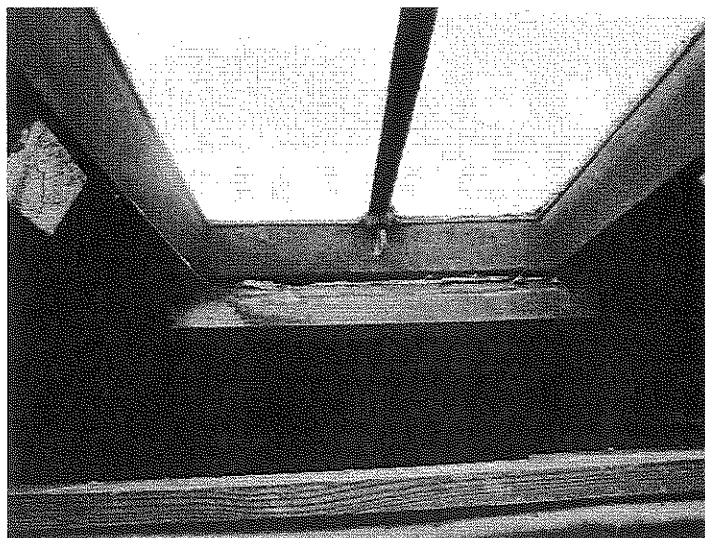
Kvistvinduer fremstår med kritiske rådskade og bør udbedres snarest.

Rådskade på kvistvindue

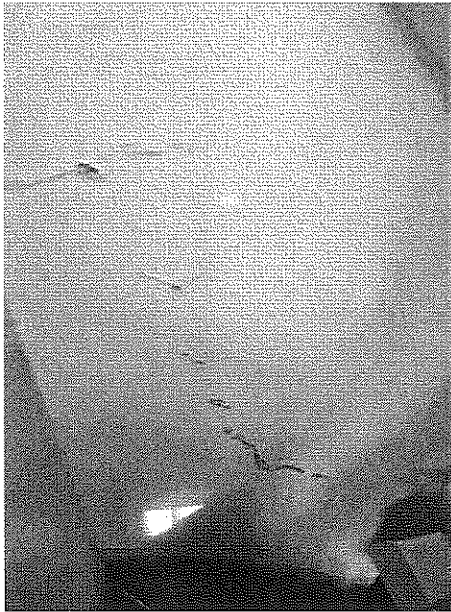
Revnedannelser i bitrapperum

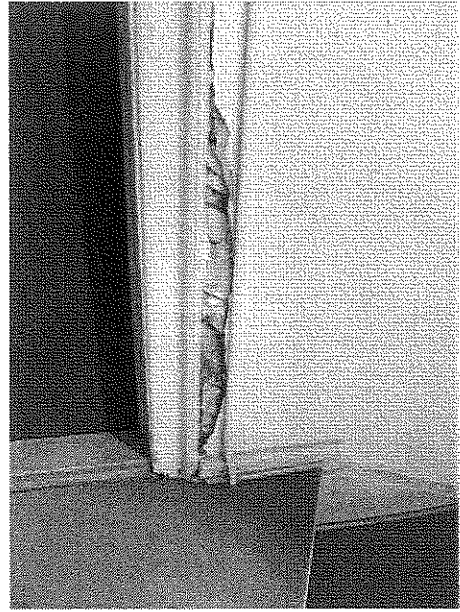
Skade ved lejlighedsdør

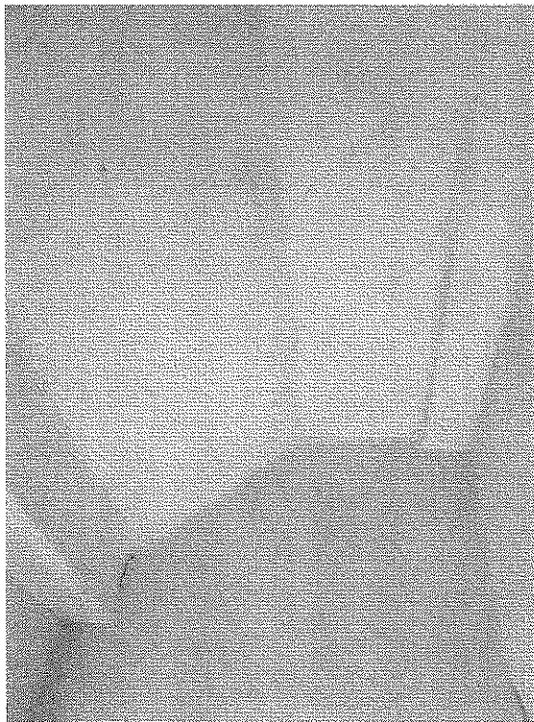
Revnedannelser i loft

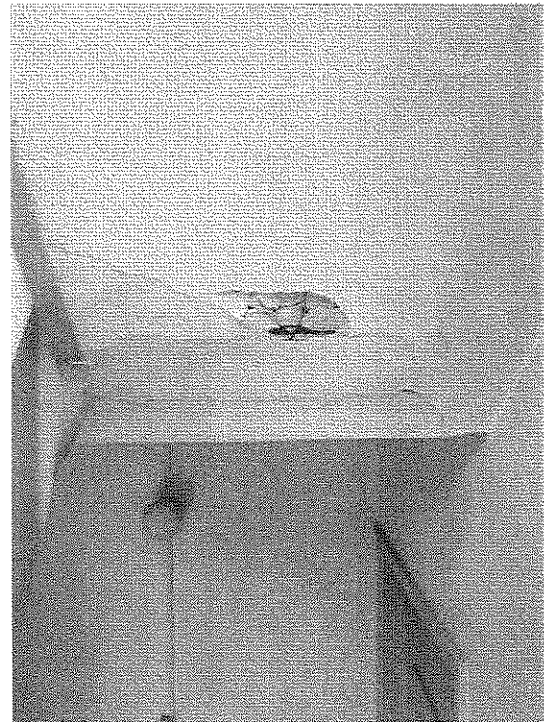
Nr. 40: Pudsede vægge og lofter fremstår med løst puds og revnedannelser i væsentligt omfang. Påkrævede pudsreparationer og ny malerbehandling. Linoлеum på trin og reposer er slidt og flere steder itu. Trin bør oprettes og belægning udskiftes.

Skade under trappeløb i opgang 40

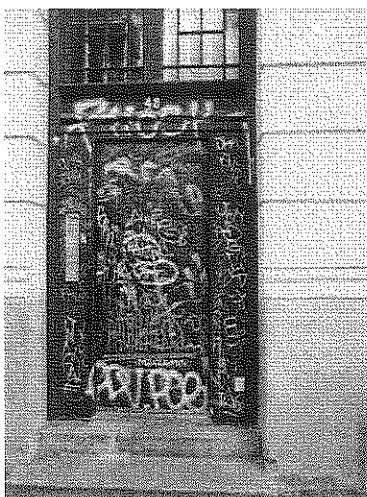
Hoveddøre fremstår med skadet bundtrin og trænger til snedker- og malerstandsættelse.

Hoveddør, opgang 48

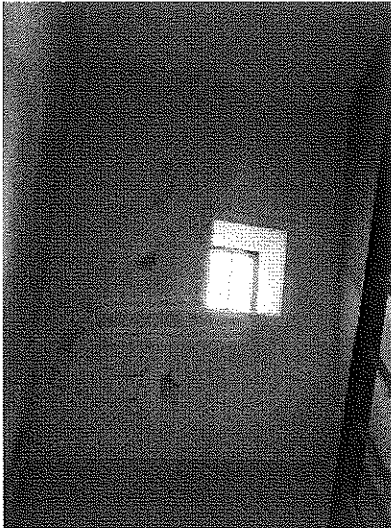
Loft i hovedtrapperum med store skader

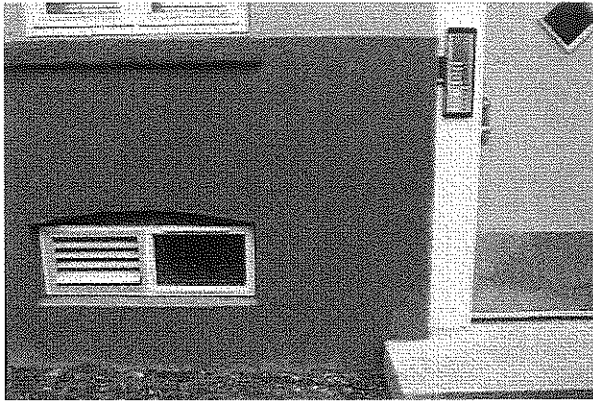
Istandsæt underfacade

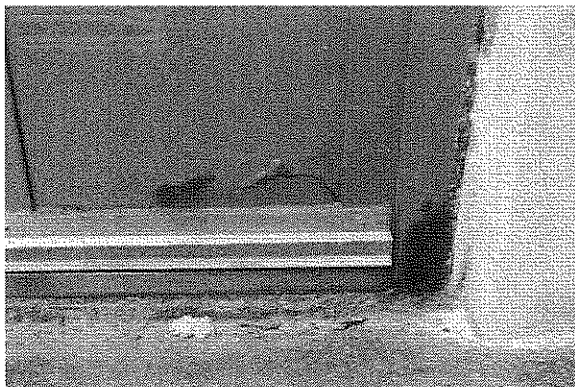
Pudset/filtset murværk med malet overflade der fremstår generelt i god stand. Dog med skader omkring døre som bør eftergås i løbet af 2-5 år sammen med den øvrige facade.

Små skader omkring døre

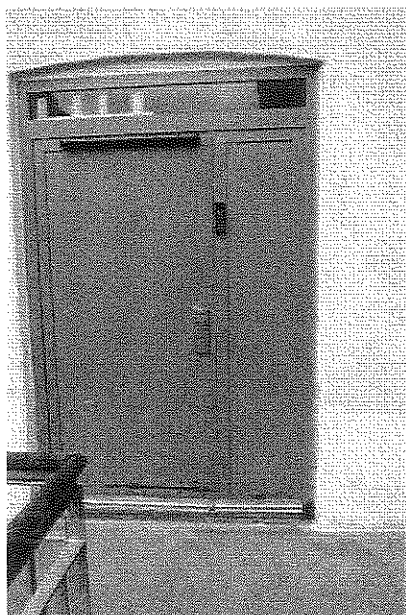
Gadedør fremstår med overfladisk slid. Anses som værende kosmetisk.
Døre til bitrappe i metal fremstår med rustskader.

Dør mod gård med rustskader

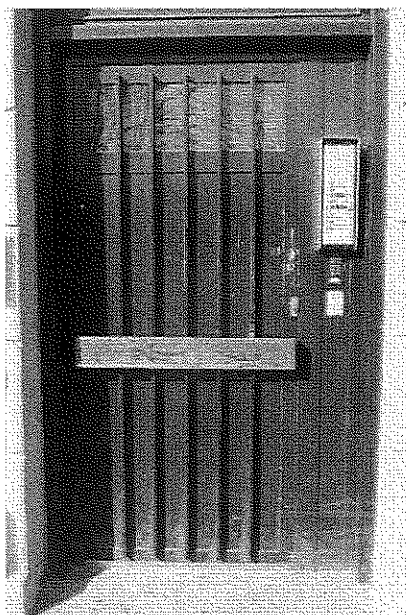
Dør mod gade, slidt men ok, rustskader i bunden

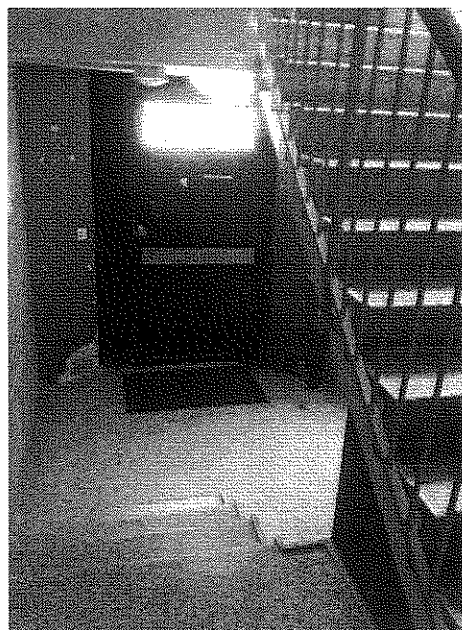
Vægge i blankt murværk fremstår i fornuftig stand. Pudset mur omkring hoveddør fremstår med skader.

Skader på væg ved hoveddør

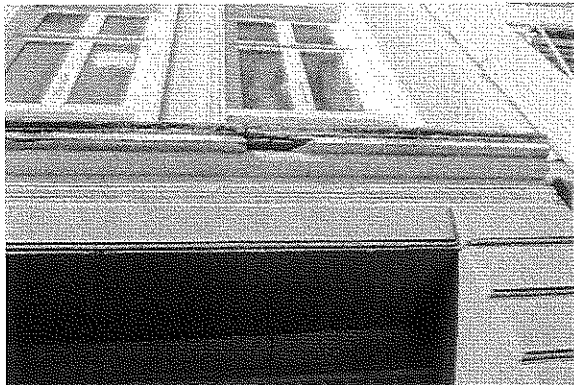
Gesimbåndet fremstår med brud og større skader, og der observeres flere steder sætningsskader fra vindue til belægning.

Skader på gesimsbånd

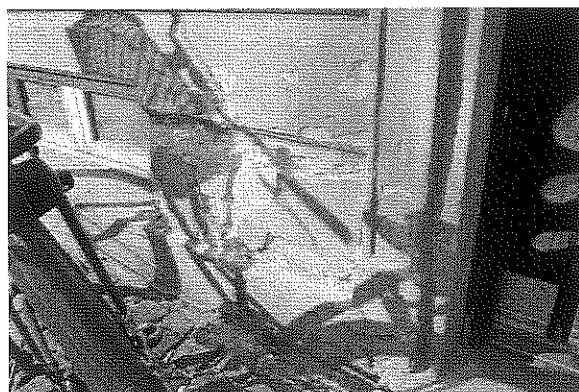
Kvaderpuds er generelt i middel stand og fremstår ved sokkel med store skader som følge af slid og generel nedbrydning (muligvis saltning og grundfugt). Sokkel bør eftergås og udbedres snarest.

Skade på sokkel og underfacade, forværret

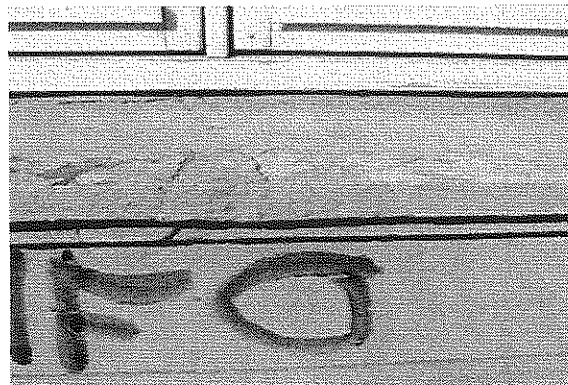
Afskalninger under vinduer.
Underfacaden bør istandsættes inden for 1-2 år.

Afskalninger under vinduer

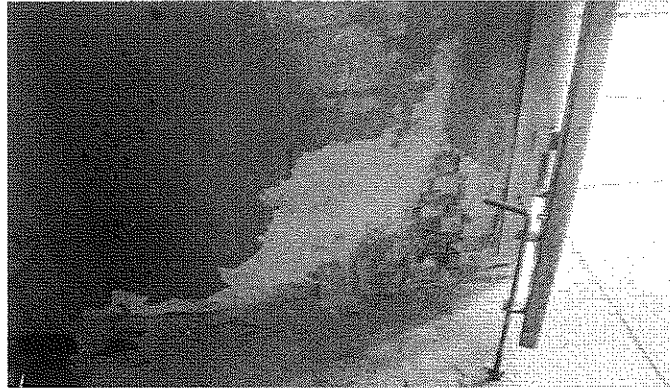
Pudset/filtset murværk med malet overflade fremstår i fin stand.
Portåbning: Pudset mur fremstår med mange skader og blottet murværk hele vejen rundt. Der er ligeledes skader i loft.
Kældernedgang: Mindre skader på nederste del af muren, muligvis kun kosmetisk.

Skader i portåbning, en af mange

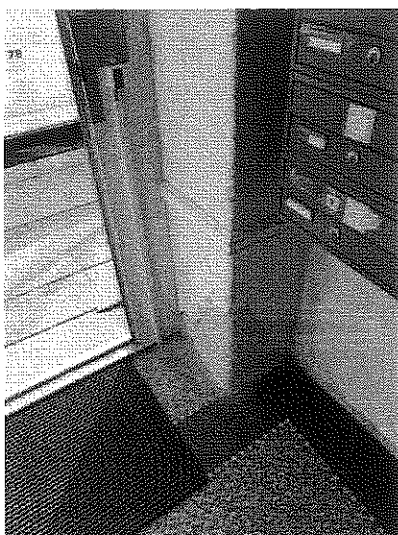
Pudsskader v. hoveddør, opgang 8

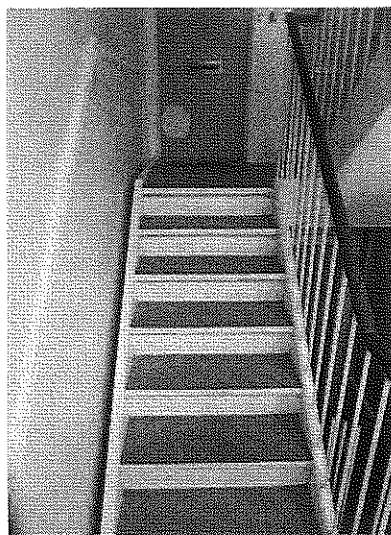
Ståltrappe i god stand uden tegn på rust. Dog fremstår linoleumsbelægning på trin og reposer slidt. Rammer omkring tagvinduer itu, og lysninger kræver malerbehandling. Der er tegn på utætheder. Vægge fremstår visuelt slidte, og skader ved hoveddøren kræver maler- og pudsreparation. Pyntelister fremstår med skader og kræver maler- og snedkerreparation

Trappe opgang 10, slidt linoleum i begge opgange

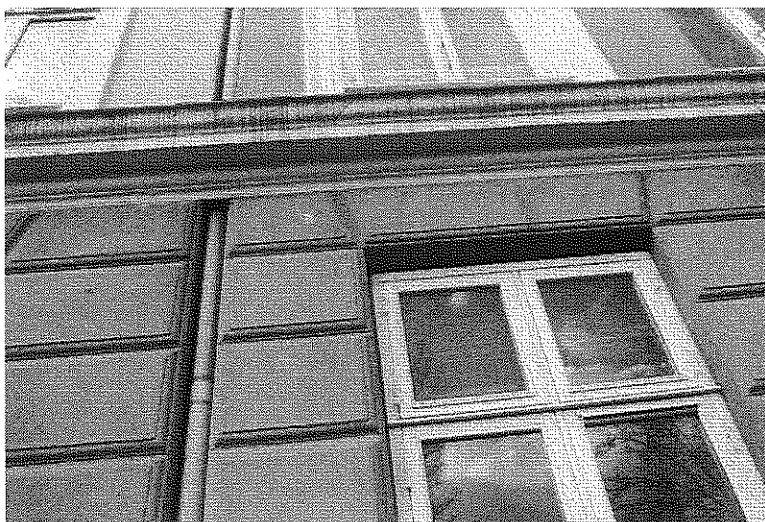
Revner i gesimsbåndet

Revnedannelser i gesimsbåndet og enkelte sætningsskader under vinduerne.

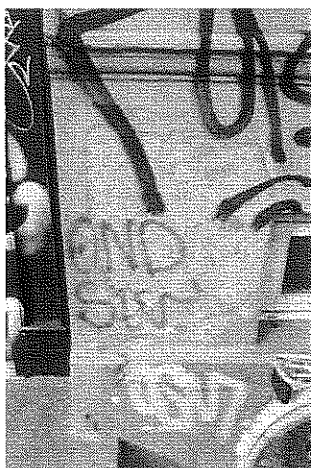
Skade på puds, underfacaden

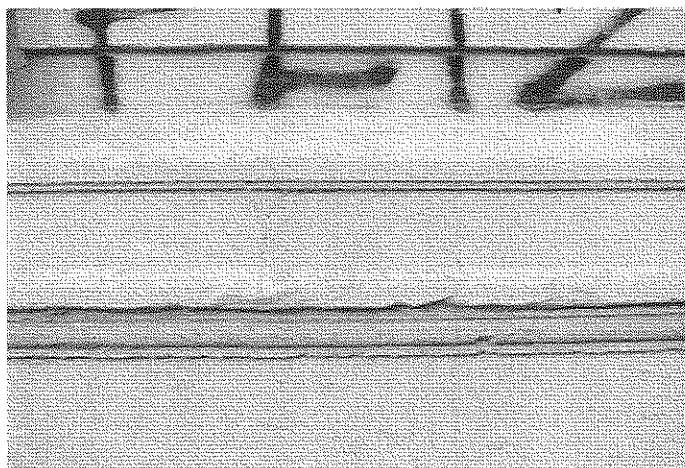
Revne under vindue

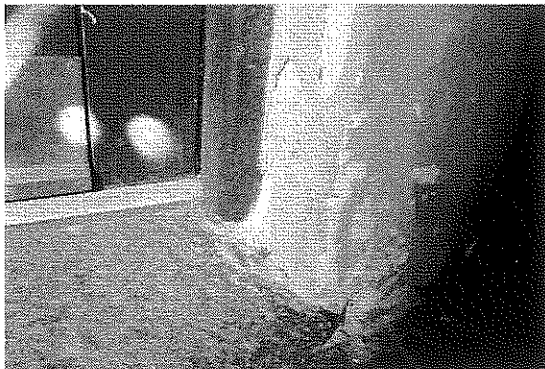
Skader ved dør, opg. 20

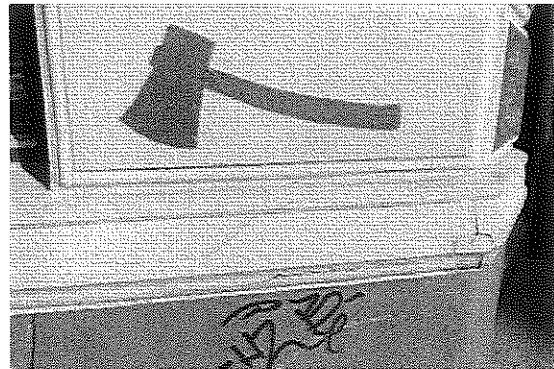
Skader ved butiksfacade

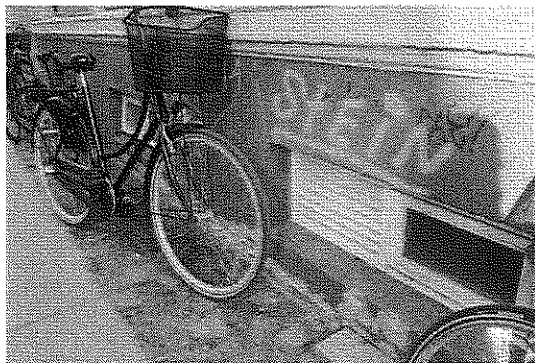
Kvaderpuds er generelt i god stand. Sokkel fremstår med skade som følge af slid og generel nedbrydning (muligvis saltning og grundfugt). Sokkel bør eftergås og udbedres i løbet af 1-2 år.

Skade på sokkel og underfacade

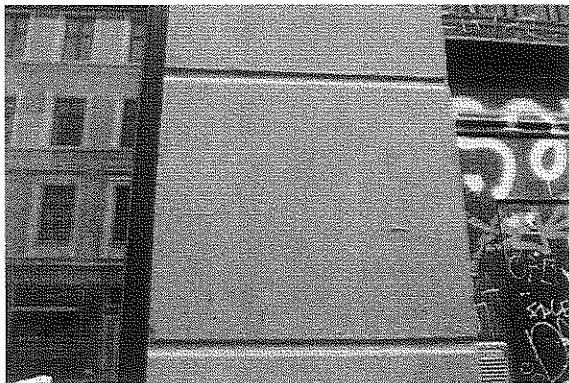
Der observeres revnedannelse i gesimsbåndet, der bør holdes under observation. Derudover vandrette revner ved butik i nr. 81.

Vandret revne i nr. 81

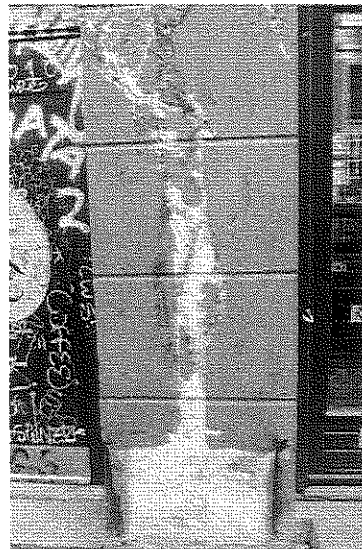
Klatreplante er fjernet og har efterladt skader på overfladen, der dog vurderes rent kosmetisk.

Fjernet klatreplante

Det anbefales dog at undersøge, om vindue med rester af klatreplanten har taget skade.

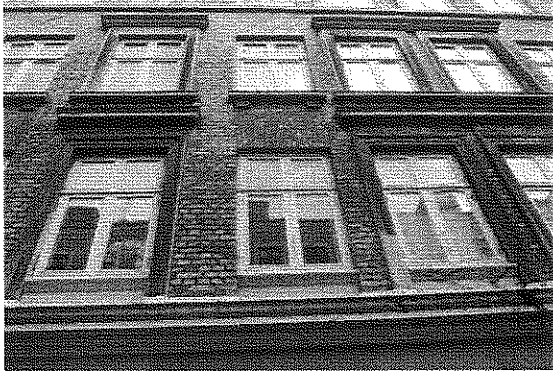
Revner i gesimsbånd

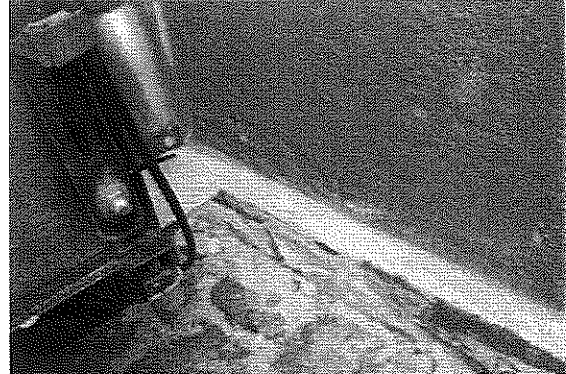
Kvaderpuds er generelt i god stand men fremstår visse steder skadet som følge af slid. Afskallet puds bør reetableres, og sokkelpuds bør lukkes mod terræn. Sokkel bør eftergås og udbedres i løbet af 0-2 år.

Skade ved sokkel

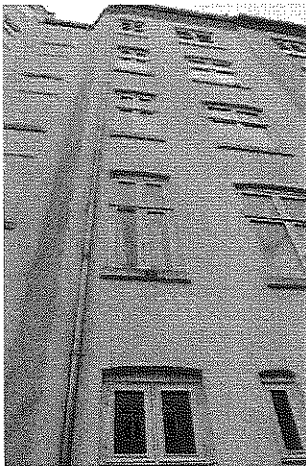
Pudset/filtset murværk fremstår i fornuftig stand dog med enkelte revner. Især en revne under vindue i nr. 81 bør holdes under observation.

Revner under vinduer

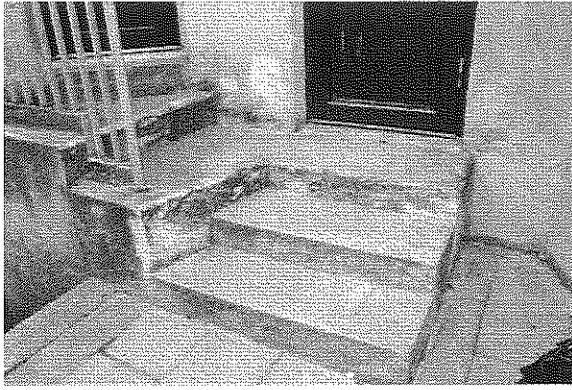
Pudset/filtset murværk fremstår i fornuftig stand. Dog med skader omkring døre især ved nr. 83. Trappe til bagdøre er slidte og med mindre skader. Skader og revner i mur i kældernedgang.

Trappe i gården fremstår slidt og med skader

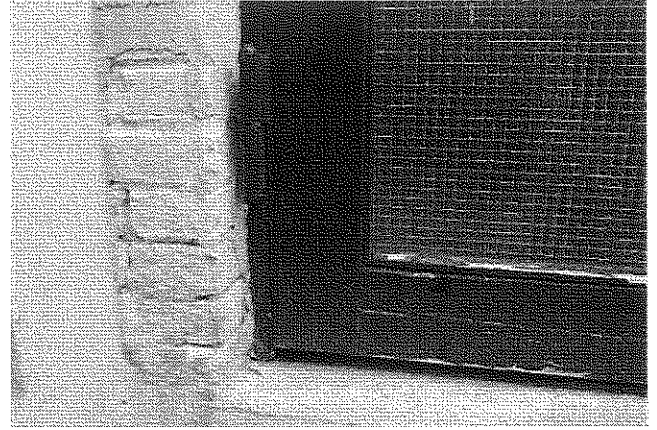
Skade ved dør, gården

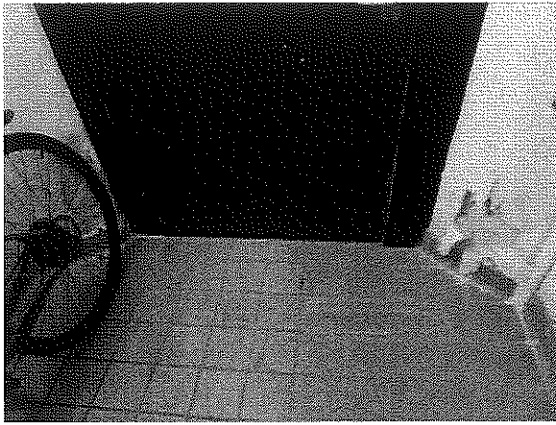
Skade i mur ved hoveddør

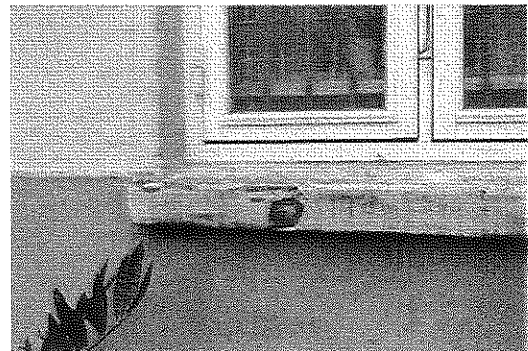
Pudset/filtset murværk med malet overflade fremstår hovedsageligt i acceptabel stand med sokkel i fornuftig stand. Dog fremstår vinduesbænke med skader af varierende karakter.

Skader på vinduesbænk

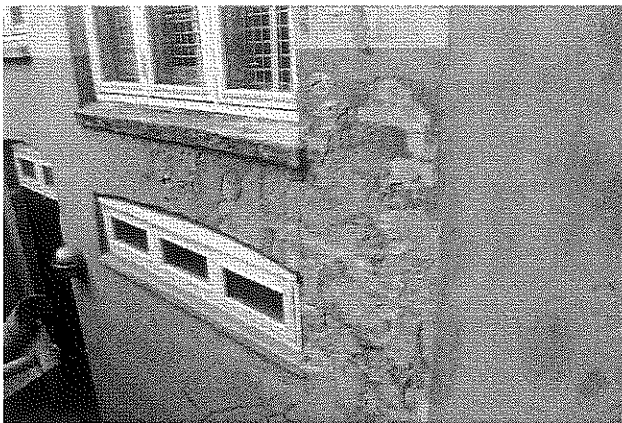
Nr. 83: Skader på underfacaden over kældernedgang med afskallet puds og blotlagt murværk.

Skader på puds over kældernedgang

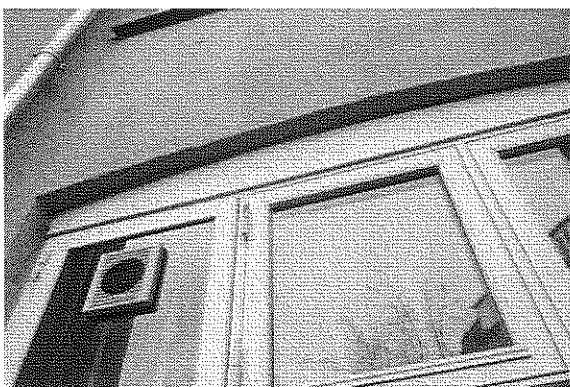
Revnedannelse imellem vindueshul og spejl.

Revnedannelse mellem vindueshul og spejl.

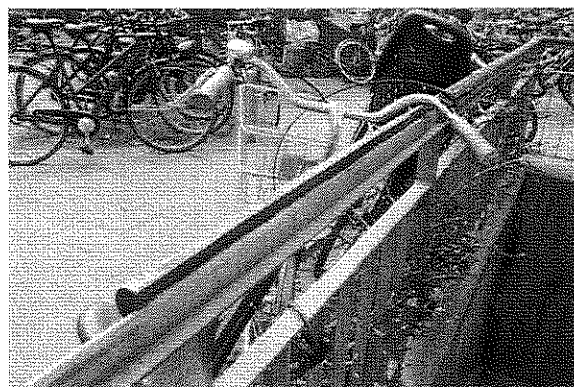
Store skader på trappen med to trin ødelagt og flækket håndliste.

Flækket håndliste

For sikker adgang til kælderen anbefales det at renovere trappen i løbet af 0-1 år.

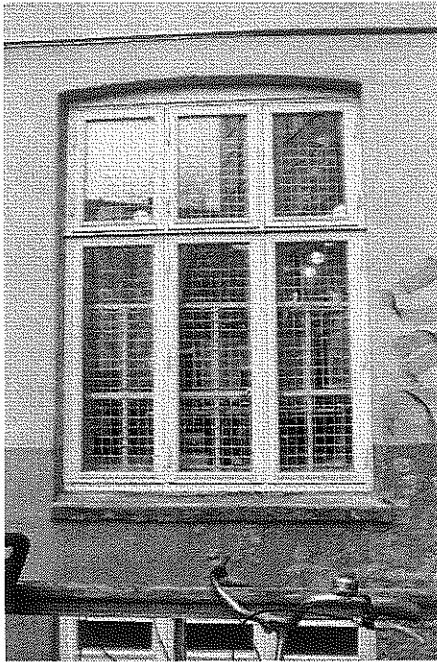
Bundrammer med krakleret overfladebehandling. Bemærk at bundrammen har sat sig. Gårdfacade

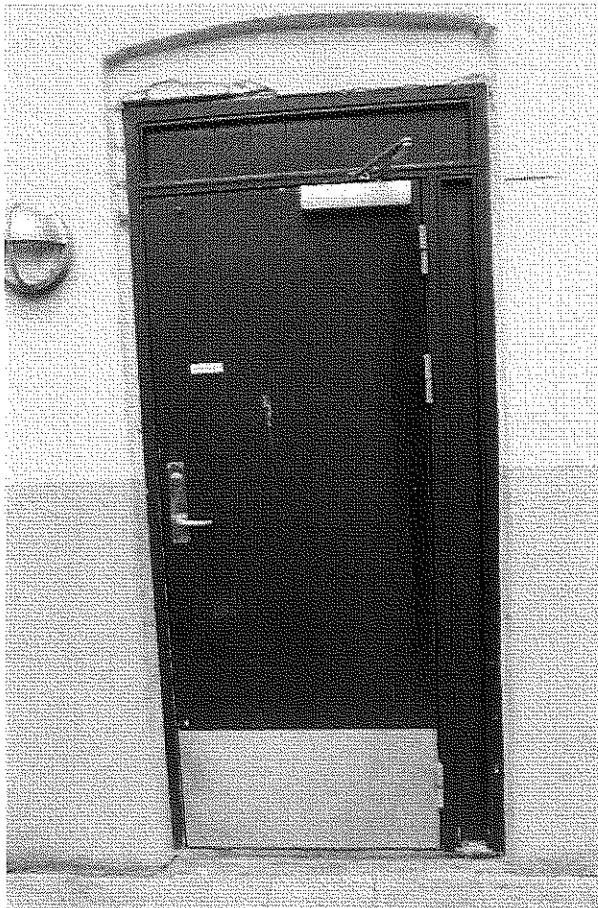
Opgangsdøre mod gård kræver maler- og snedkerreparation. Fremstår med slid og begyndende rust. Opgangsdøre mod gade er malerbehandlet i 2016. Entrédøre kræver malerbehandling.

Dør mod gården, skader på døren og i pudset omkring døren

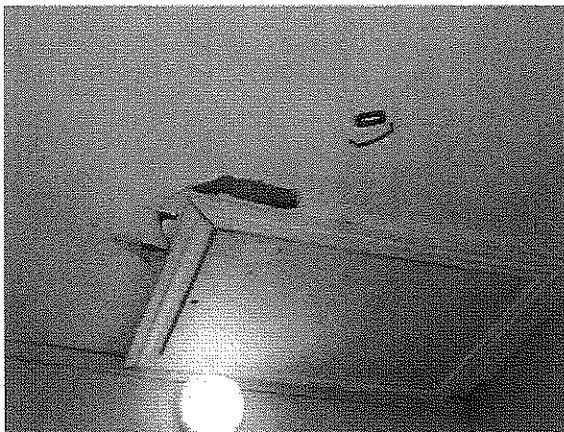
Især i 77 er revnerne kritiske omkring loftslem. Dele af puds er faldet ned. Kræver opretning snarest, da der er fare for, at pudsstykker falder ned.

Loftet i hovedtrappen 77 med store revner og nedfalden puds

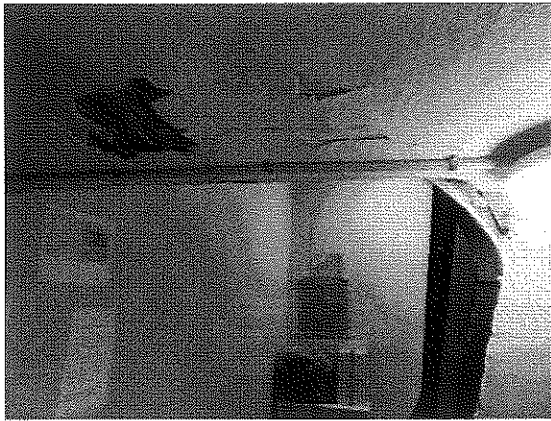
Skader på trappe underside, hovedtrappe

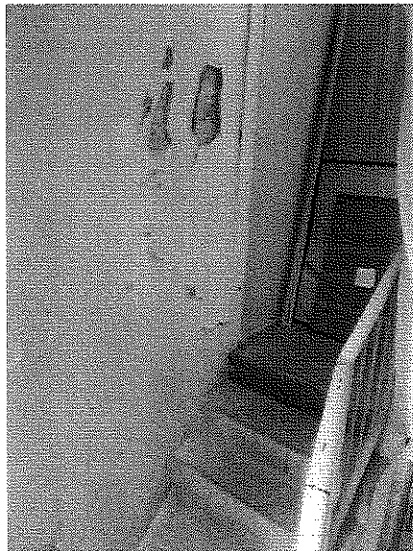
Skader i pus

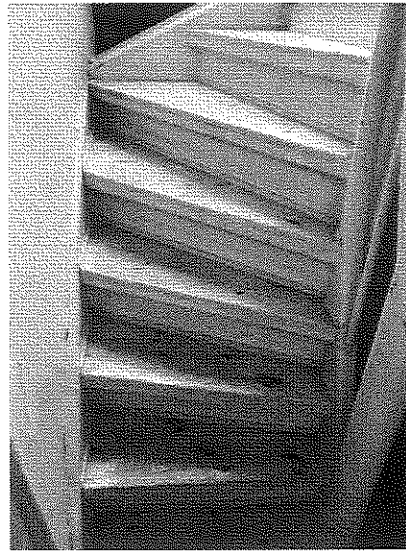
Slid på trin

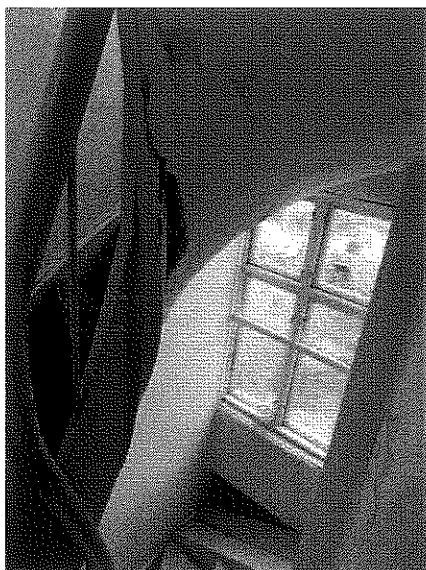
Skader på undersiden af trappen

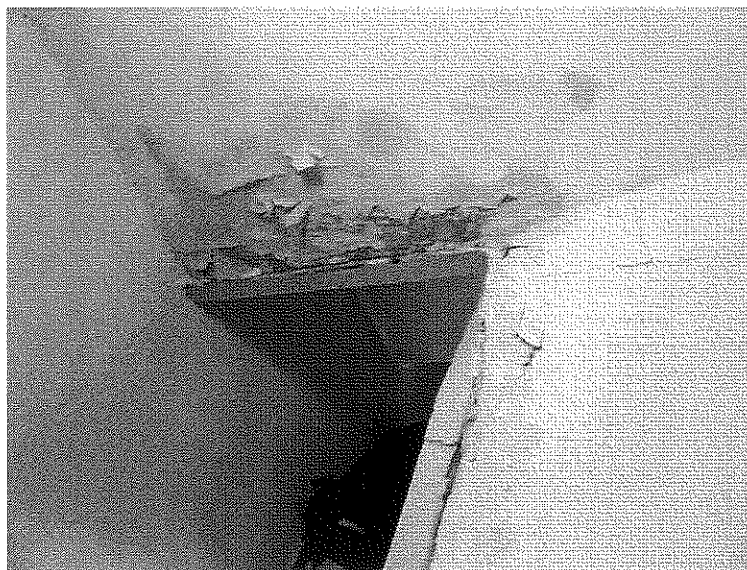
På øverste repos er der installeret vaskemaskine, hvilket tidligere har forårsaget større vandskade på underside af repos.

Fugt og vandskade efter vaskemaskine. Bitrappe bruges til tøjvask, tøjtørring og opmagasinerings.

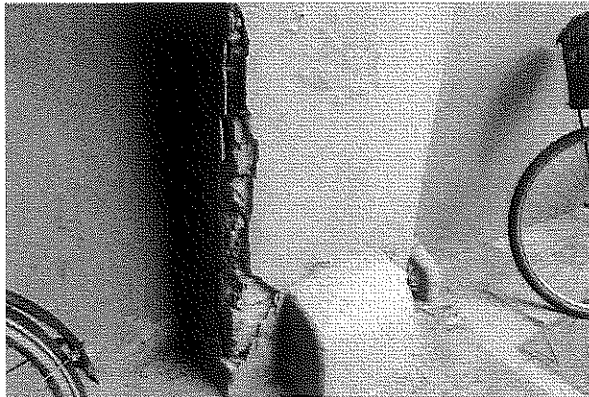
Store skader på sokkel og nederste del af mur.
Loft fremstår i fornuftig stand.
Skader i belægning.

Skader i portåbning

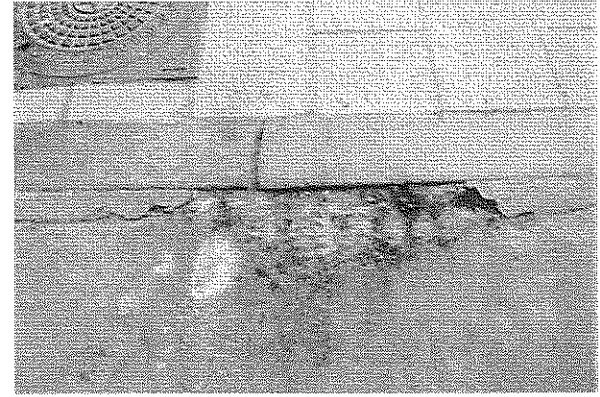
Skade i belægning ind til port

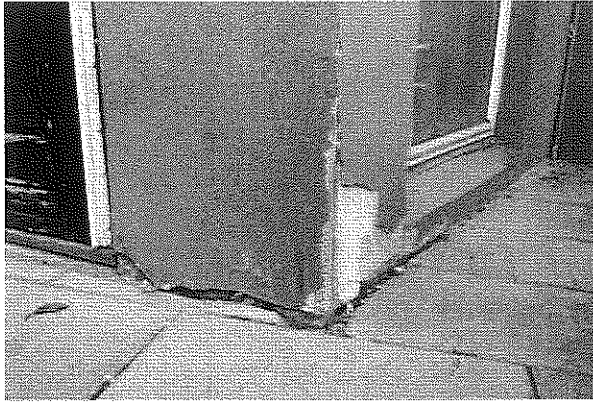
Pudset/filtset murværk med malet overflade fremstår i fornuftig stand.
81A: Skader langs sokkel, især på hjørnet. Skader ved dør til 81A.
81B: Skader på puds omkring dør.
Skal forventes udbedret inden for 2-5 år.

Skade på hjørnet, 81A

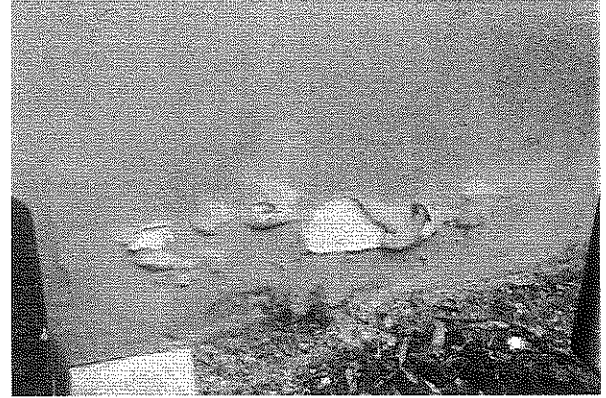
Skade ved sokkel

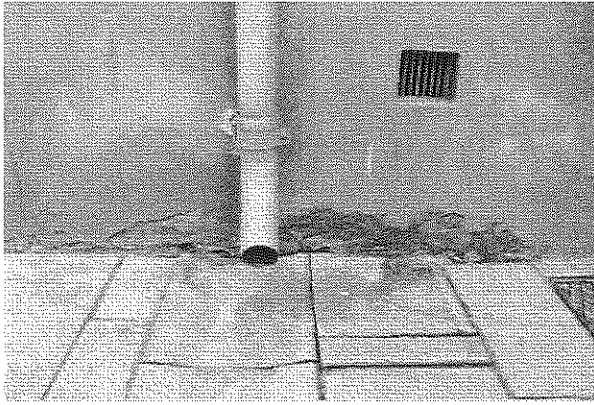
81B: Vandskader ved nedløbsrør.

Skader ved nedløbsrør

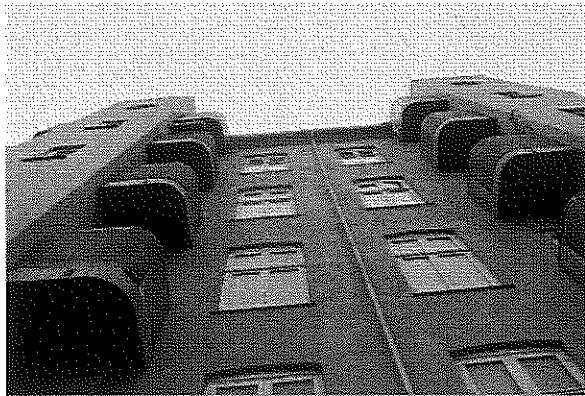
Revner i mur ved altanbund flere steder, særligt ved 4. og 5. sal, hvor altanen er fæstnet. Bør holdes under observation.

Revnedannelse, hvor altan er fæstnet

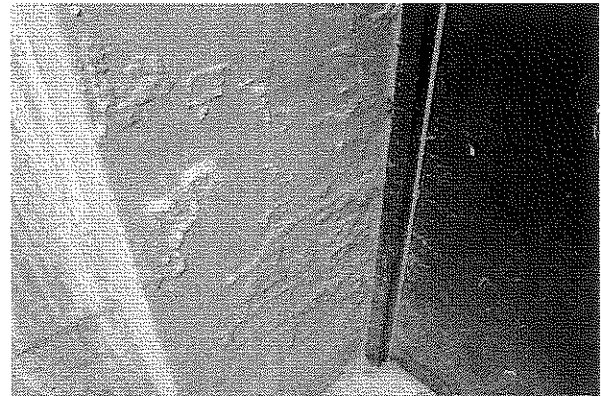
Afskalning og fugtskader i mur ved kælderør.

Opstigende fugt i mur i kældernedgang

Skal forventes udbedret inden for 2-5 år.

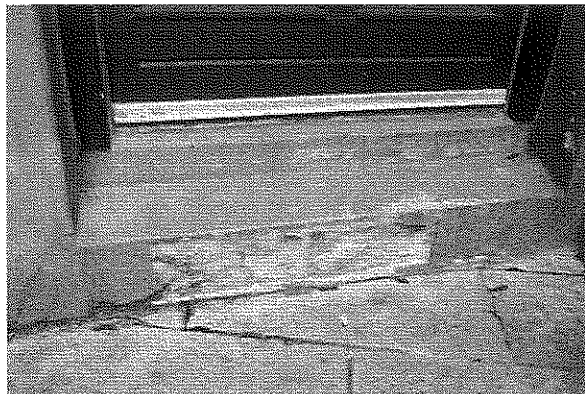
Skade under dør

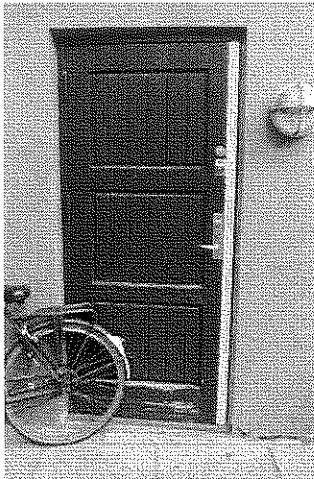
Lille dør mod vest, overfladiske skader

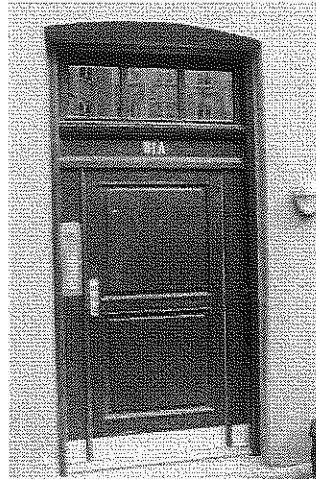
Skader omkring dør, 81A, mod vest

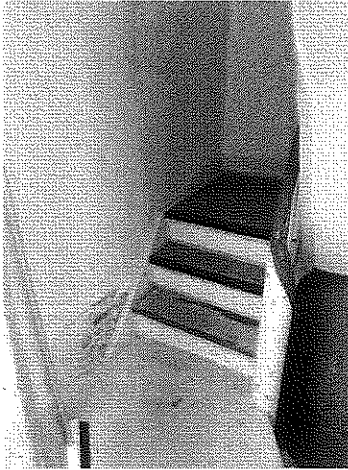
Vægge fremstår med slid og revner i puds. Enkelte steder observeres løst puds. Blotlagt murværk enkelte steder.

Løst puds og blottagt murværk.

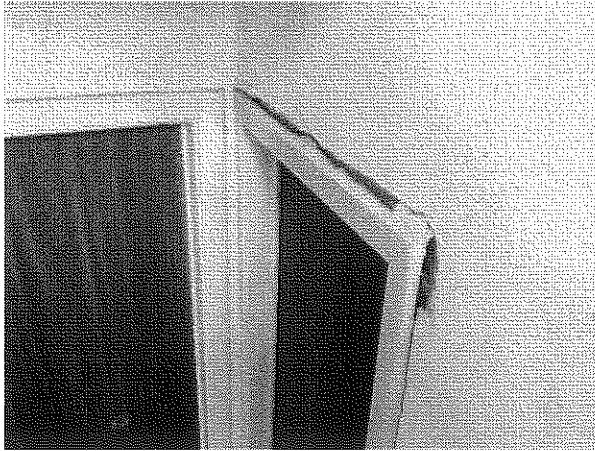
Løst og revnet puds over enkelt lejlighedsdør.

Løst og revnet puds over lejlighedsdør.

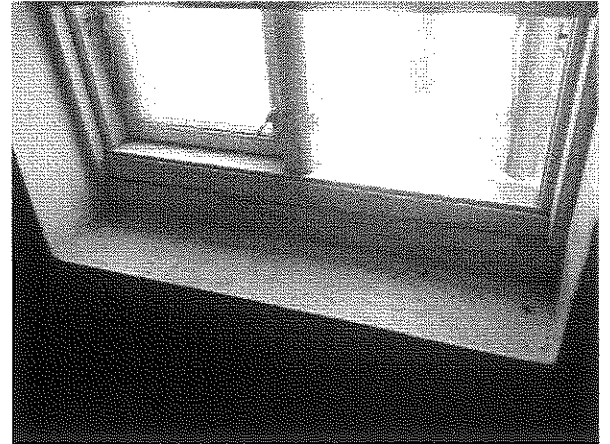
Løst og revnet puds under opgangsvindue.
