AB Estlandsgadekarreen

Tilstandsvurdering

2016

Nærværende istandsættelses- og vedligeholdelsesplan er udarbejdet af Pålsson Arkitekter AS for AB Estlandsgade Karreens Andelsboligforening.

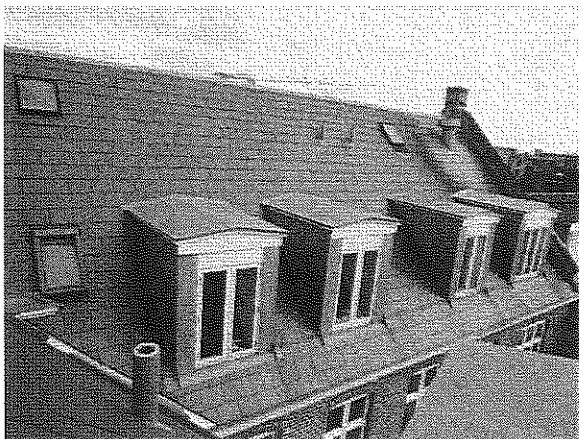
Tag mod gård, opgang 40.

Synligt træværk på kviste fremstår i generelt acceptabel stand, men bør overfladebehandles inden for 0-2 år.

Zinkinddækning på rygning er af nyere dato og fremstår i god stand. Inddækninger på skorsten er kun udført på gårdsiden og er i god stand. Inddækning af skorsten bør også udføres på gadesiden.

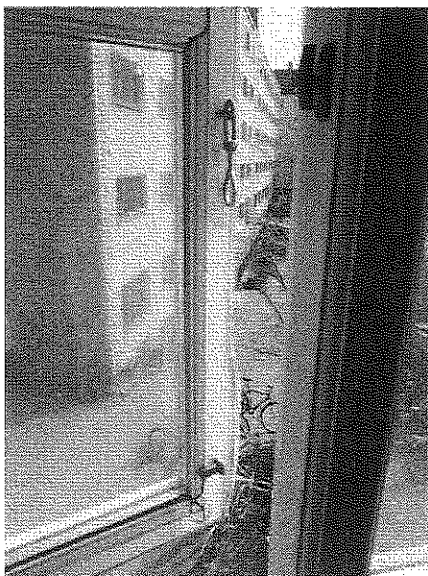
Vindue i bitrapperum

Kvistvinduer fremstår med kritiske rådskade og bør udbedres snarest.

Tætningslister er flere steder løse.

Tagvinduer mod gade bør udskiftes sammen med tagudskiftning.

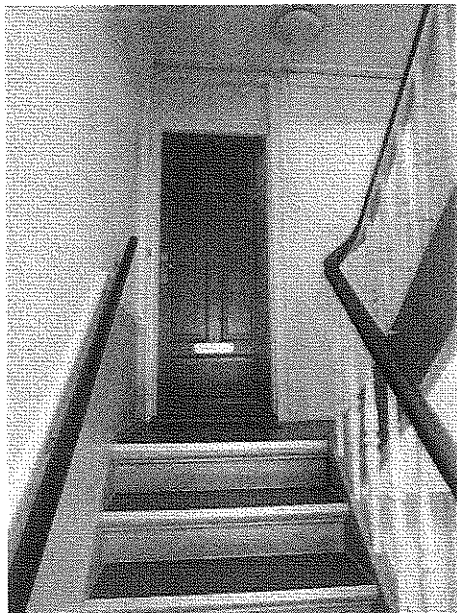
Istandsatt hovedtrapperum

Nr. 65 og 67: Opgangen fremstår istandsat af nyere dato. Pudsede vægge, loft og underside af reposer i fin stand. Trin med linoлеum i fin stand, enkelte trin knirker. Malet træværk i fin stand.

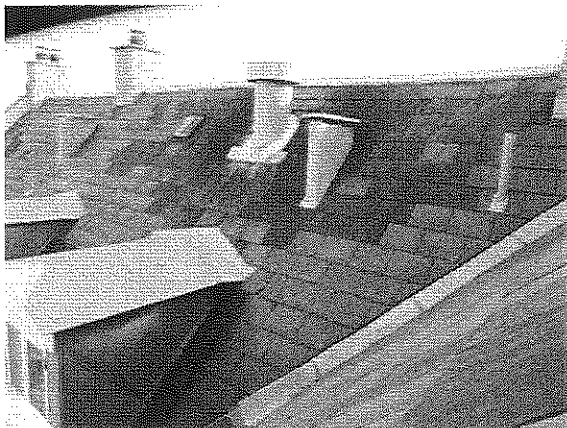
Zinkbeklædning på kvistetage og flunker fremstår i god stand med enkelte reparationer.

Synligt træværk på kviste fremstår i generelt god stand dog med begyndende slid. Bør vedligeholdes inden for 0-1 år.

Naturskifer tag af ældre dato

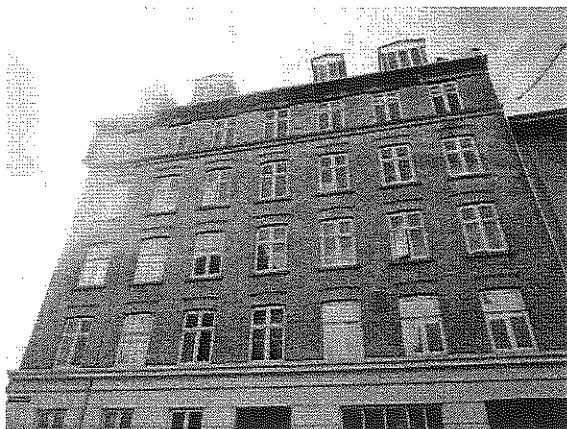
Overfacade mod gade

Blankt murværk fremstår i god stand med nyere omfugning. Gesimsbånd under tagfod fremstår med reparationer. Skade på gesimsbånd over opgang nr. 48.

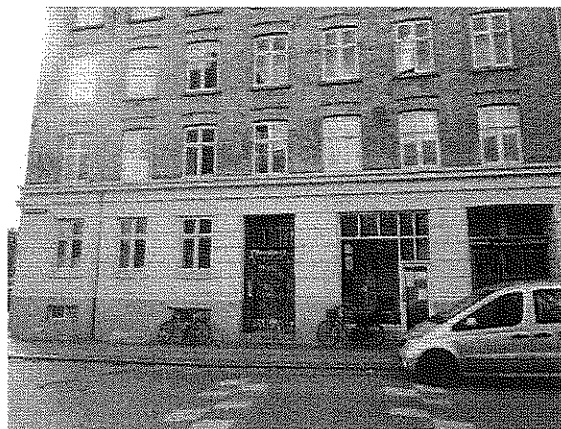
Underfacade mod gade

Sokkel fremstår ujævn og partielt med løst puds eller løs maling. Umiddelbart over terræn er malerbehandling flere steder løs med tegn på opfugtning. Vurderes ikke umiddelbart kritisk men bør holdes under observation for at konstatere om opfugtning forværres. Gesimsbånd fremstår med revnedannelser. Risiko for frostsprængninger og forværring.

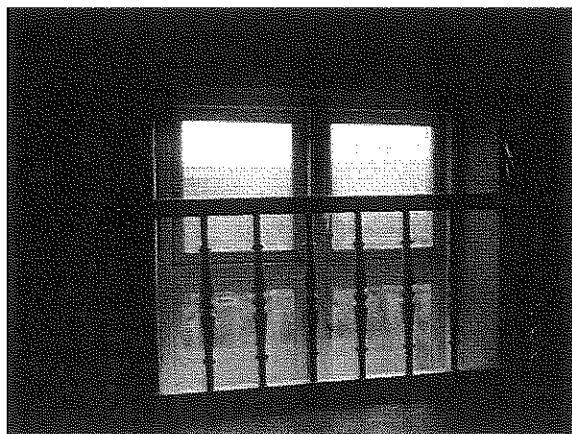
Alle vinduer i hovedtrapperum vurderes punkteret.

Punkterede vinduer i hovedtrapperum, opgang 2

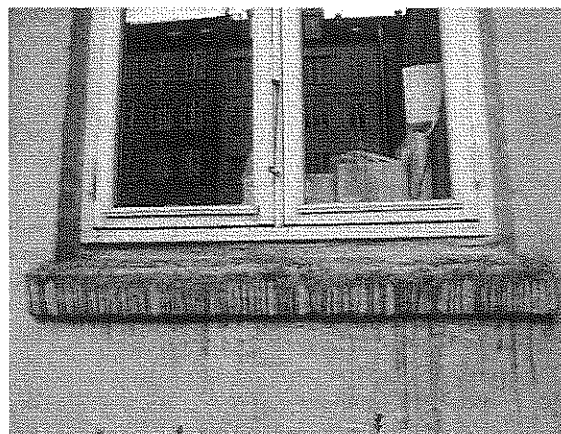
Bundrammer fremstår slidte og med skader og bør renoveres og malerbehandles inden for 0-1 år.

Eksempel på vindue mod gården

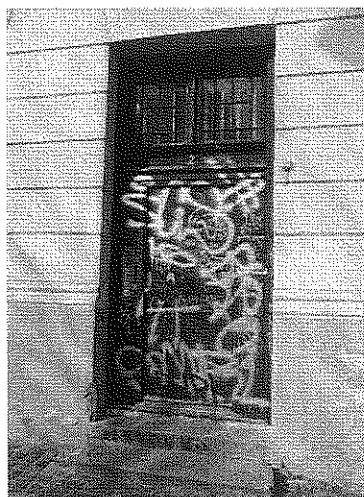
Hoveddør, opgang 2

Hoveddøre fremstår med skadet bundtrin og trænger til snedker- og malerstandsættelse.

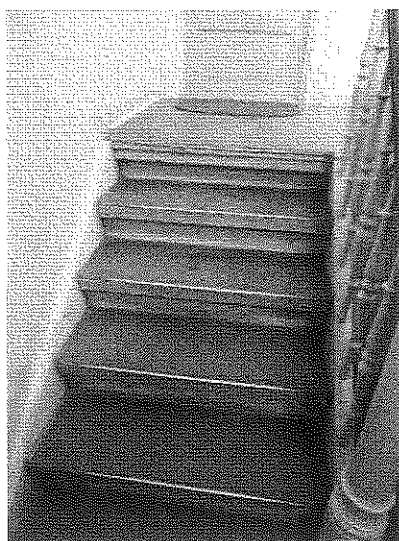
Hovedtrappe opgang 2

Begge trapperum vurderes i samme stand med slidt linoleum, der fremstår med revner. Trappevanger og håndlister fremstår i acceptabel stand men trænger dog til malerbehandling. Skråloft skal udbedres efter vandskade. En evt. forbedret belysning er ikke prissat men anbefales.

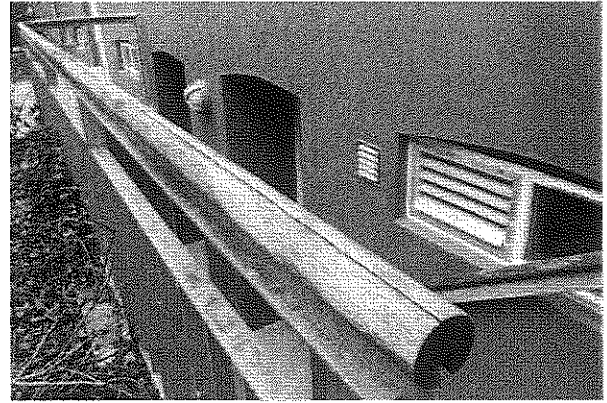
Håndliste til kældernedgang fremstår slidt og med revner og bør behandles snarest.

Håndliste mod kælder

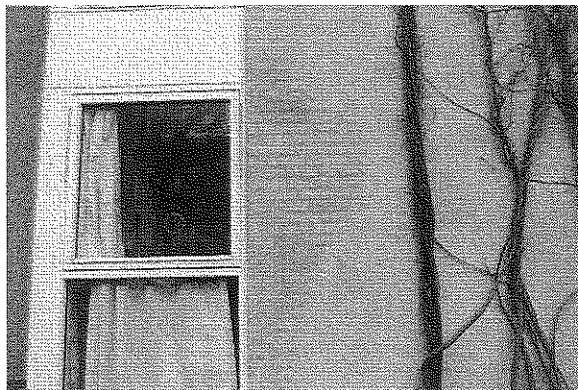
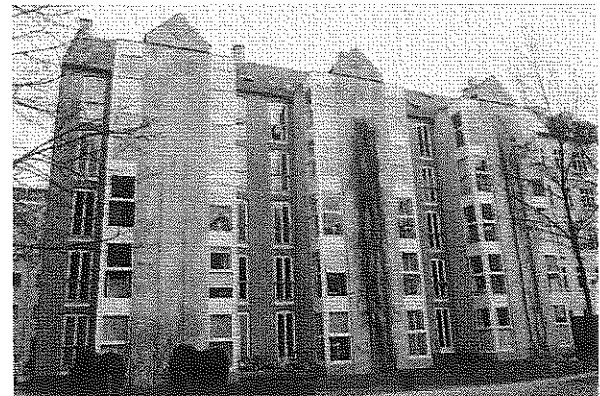
Facade mod vest

Pudset/filtset facade fremstår både i oprindelig og nyere murværk. Det oprindelige murværk er i acceptabel stand, og nyt murværk er i god stand. Der er tegn på murværk, der enten kan skyldes opfugtning i murværk eller skader efter klatreplante.

Facaden er ikke opdelt i over- og underfacade. Sokkel fremstår i fin stand.

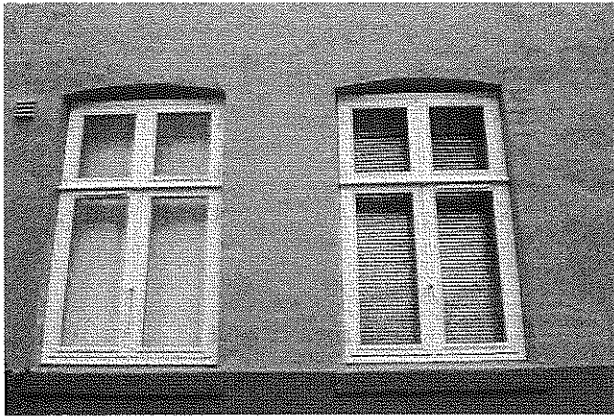
Vinduer istandsat

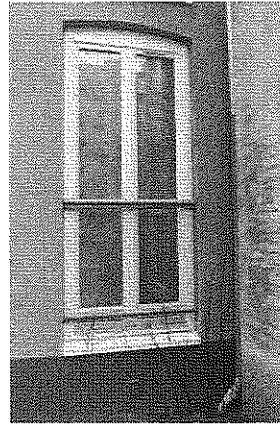
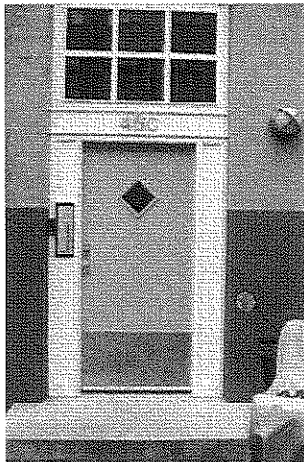
Døre fremstår i god stand.

Døre i fin stand

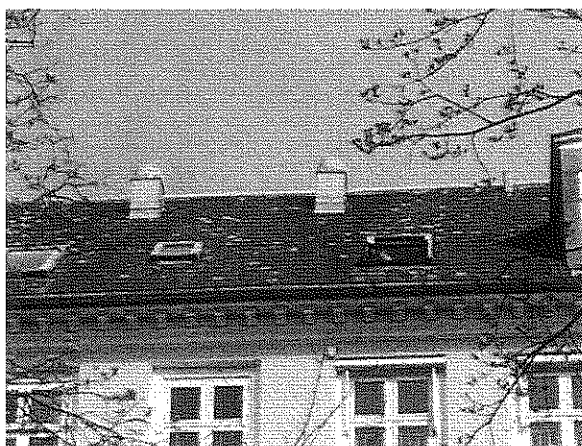
Eternitskifertag

Synligt træværk på kviste fremstår generelt i acceptabel stand.

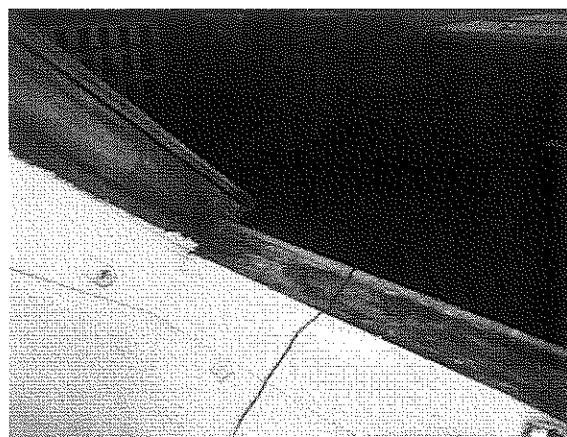
Tagvindue mod gade er nedslidt og bør udskiftes.

Nedslidt tagvindue

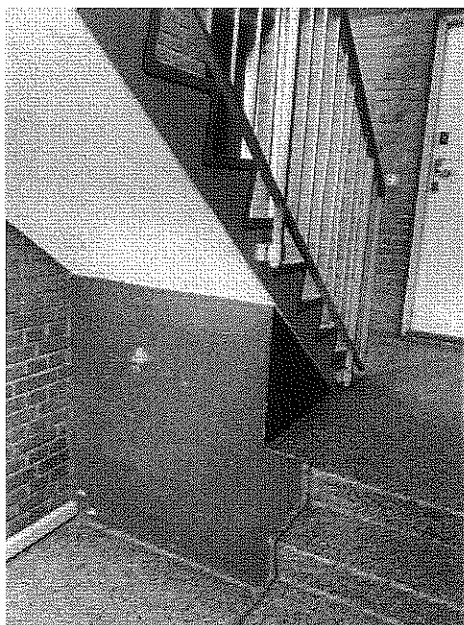
Hovedtrapperum

Vægge i blankt murværk fremstår i fornuftig stand. Pudset mur omkring hoveddør fremstår med skader.

Pudset loft på 4. sal mod tag fremstår med enkelte revnedannelser.

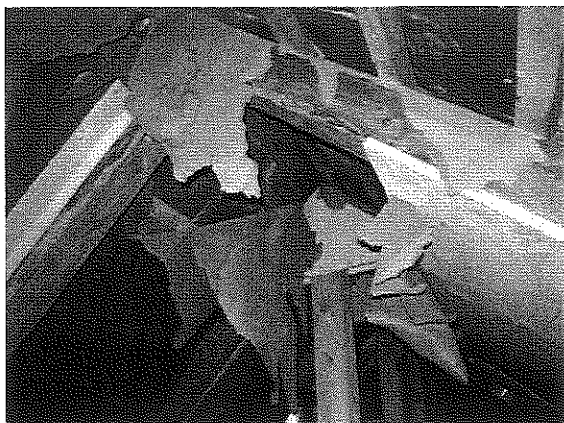
Undertag er flere steder stærkt medtaget

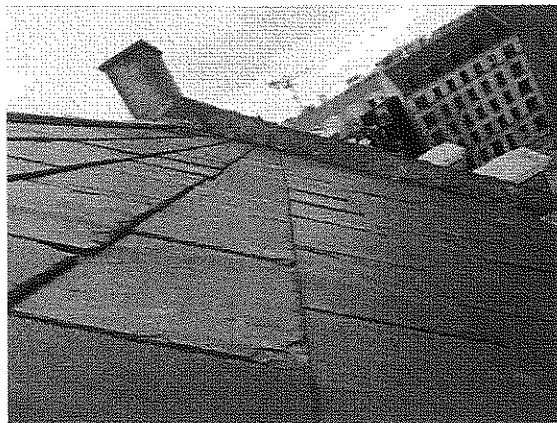
Skifertag med enkelte nye skifersten

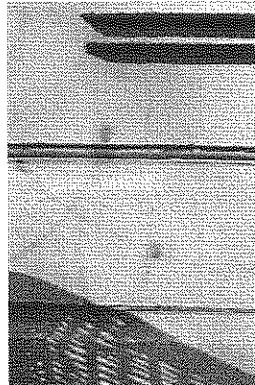
Gesimbåndet fremstår med brud og større skader, og der observeres flere steder sætningsskader fra vindue til belægning.

Sætningskade, under vindue (flere)

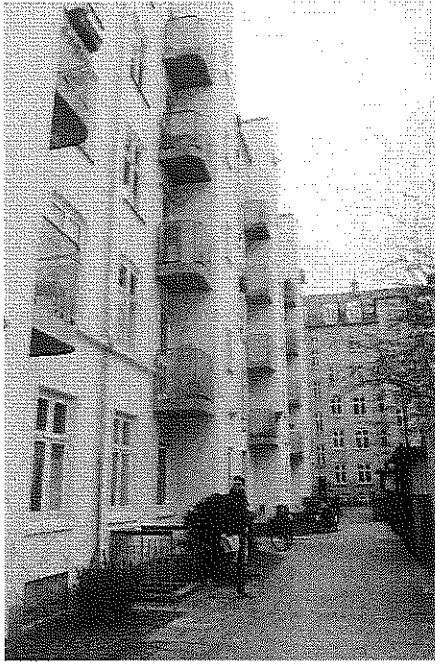
Gårdfacade pudset op

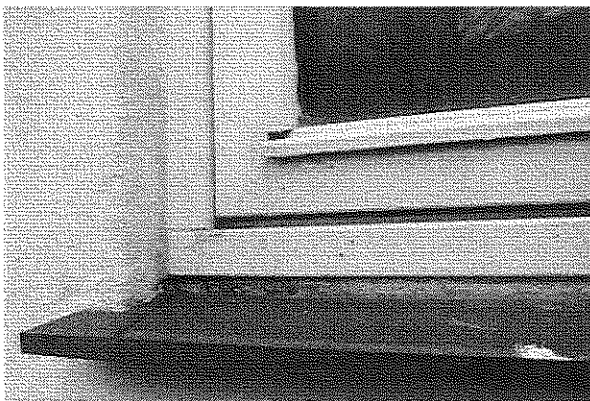
Vindue mod gård, mos

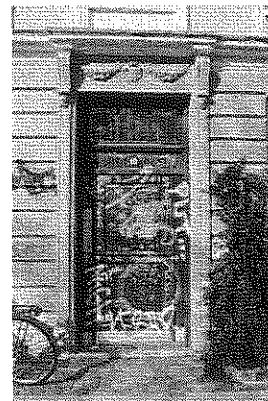
Dør mod gade fremstår i fornuftig stand dog med overfladisk slid og graffiti. Tætningslister ved hoveddøre skal skiftes.

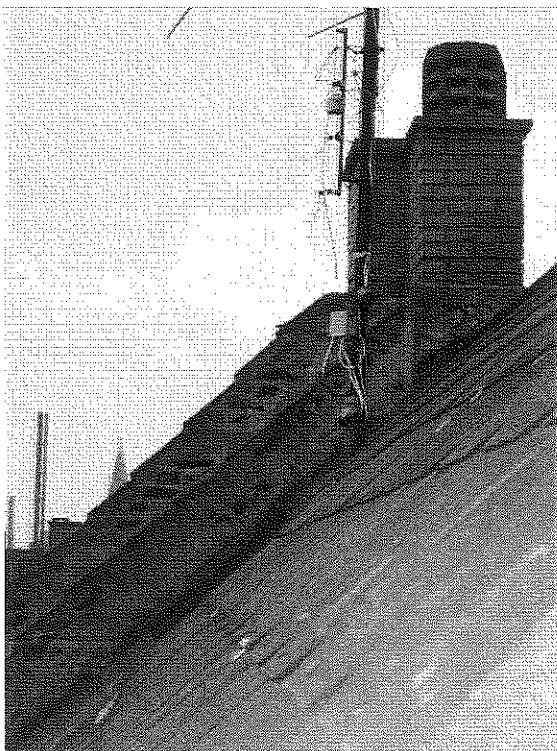
Eternitskifer mod gade i materialemæssig rimelig stand. Utætheder og opfugtning af tagkonstruktion i mindre omfang.

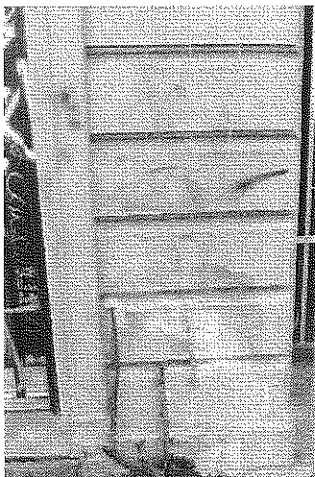
Skader i puds omkring hoveddør med blotlagt murværk. Afskalninger på vinduesbænk.

Afskalninger på underfacade

Underfacade og sokkel bør eftergås og udbedres i løbet af 1-2 år.

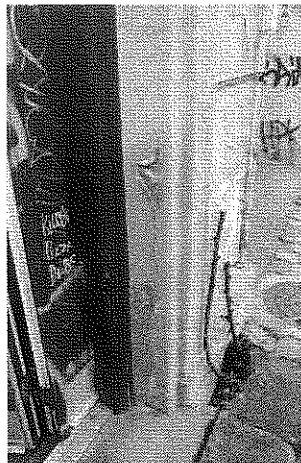
Skader omkring hoveddøren

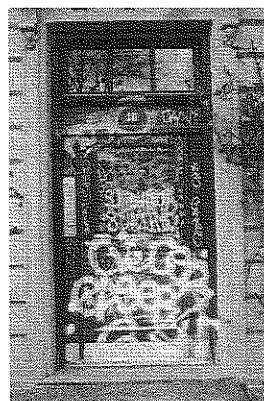
Hoveddør, opgang 16

Hoveddør fremstår med almindelig slid og graffiti, der vurderes at være kosmetiske skader. Dog skal tætningslisten til hoveddøren skiftes.

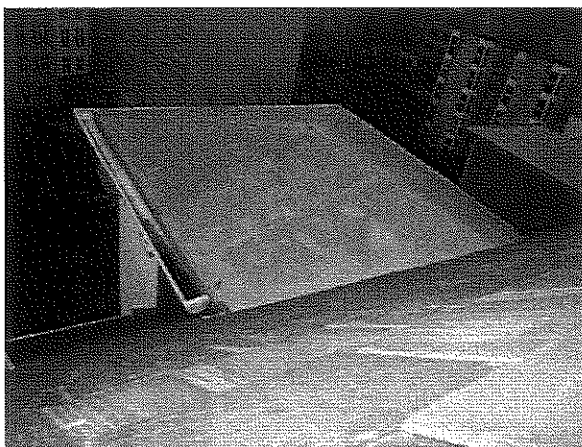
Flere reparationer på zinkbeklædning på kvistetage og flunker.

Zinktag med reparationer

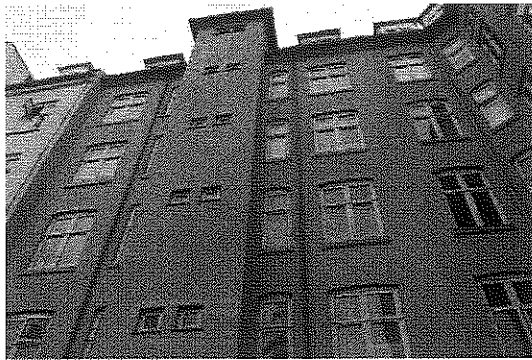
Pudset/filtset murværk med malet overflade fremstår i god stand. Facaden er renoveret siden sidste syn.

Gårdfacade, istandsat

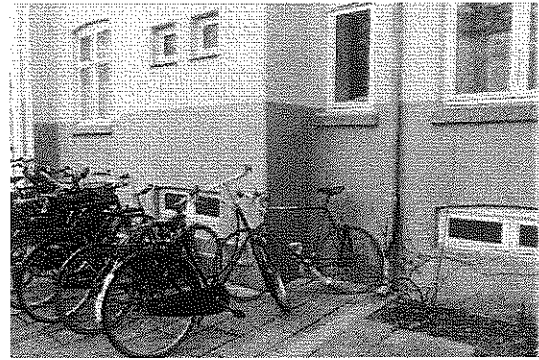
Sokkel er ligeledes i fin stand.

Underfacade mod gård, istandsat, fin sokkel

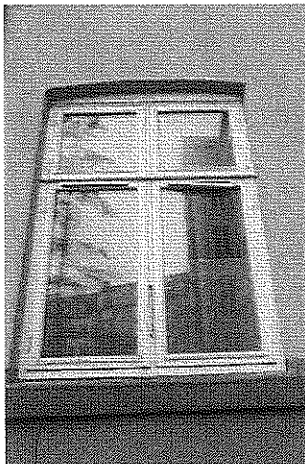
Ødelagt ventil ved enkelt vindue mod gård

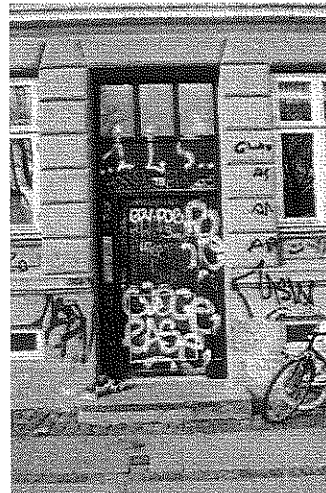
Hoveddør

Hoveddøren fremstår med slid og graffiti. Tætningsliste til hoveddøren skal skiftes.

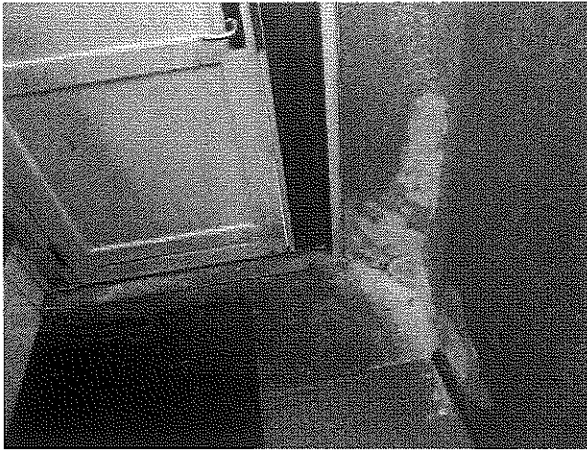
Ståltrappe er udført med linoleumsbelægning. Vanger på ståltrapper viser flere steder tegn på begyndende rust. Linoleumsbelægning på trin og reposer er generelt i god stand. Vægge fremstår med slid og med større skader ved hoveddøren, hvor der kræves maler- og pudsreparation.

Opgang 18, ved hoveddøren

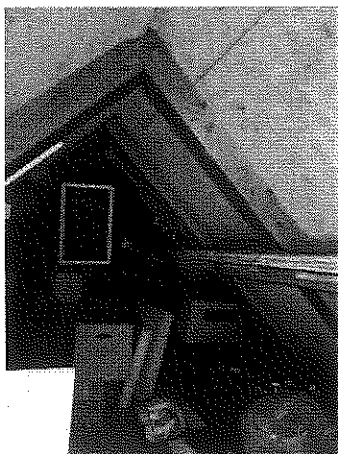
Naturskiferbelægning fremstår i god stand

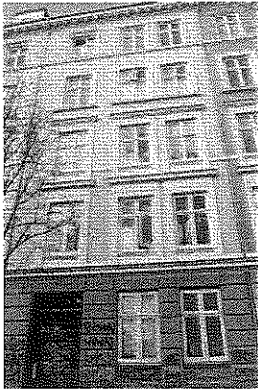
Opgang 20

Nr. 20: store revner i gesimser, især ned igennem midt af facade over 2. sals vindue

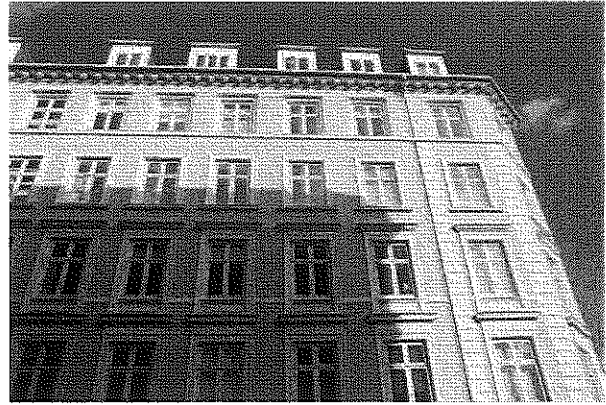
Opgang 85

Nr. 85: revner i gesimsbånd, revner under vinduer

Nr. 85, 3. tv: stor revne ved vindue

Nr. 85, 4. tv: sætningskade over vindue

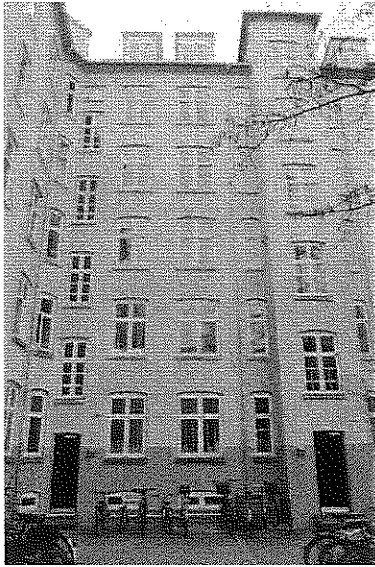
Pudset/filtset murværk med malet overflade fremstår i god stand. Sokkel ligeledes i god stand. Facaden er renoveret siden sidste syn.

Facade mod gård

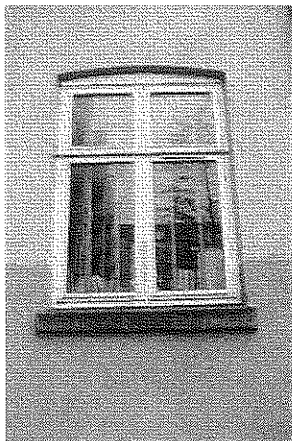
Vinduer og døre vurderes at være 24-30 år gamle og træværk er generelt i rimelig stand. Malerbehandlingen fremstår i fornuftig stand. Bundrammer fremstår med revner og krakelering. Kældervindue på gårdfacaden fremstår i dårlig stand. Bør eftergås inden for 2-5 år. Rude over opgangsdør er revnet og bør udbedres snarest.

Vindue mod gård

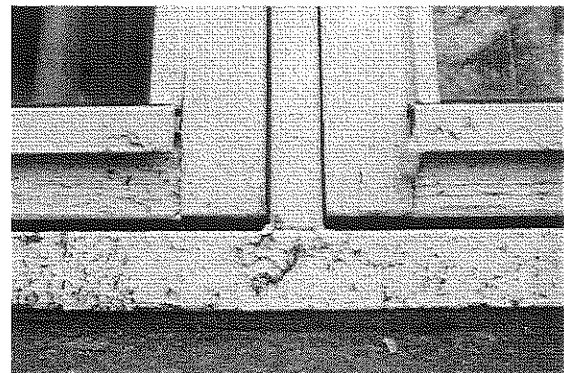
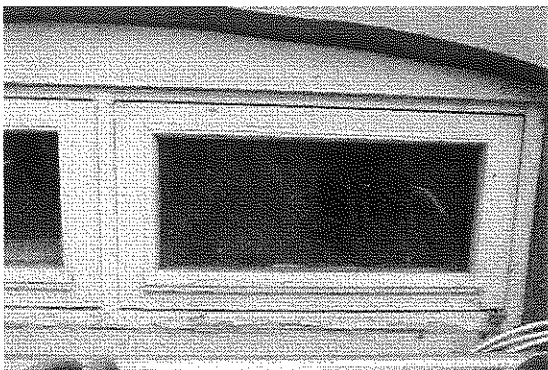
Kælder vindue mod gård

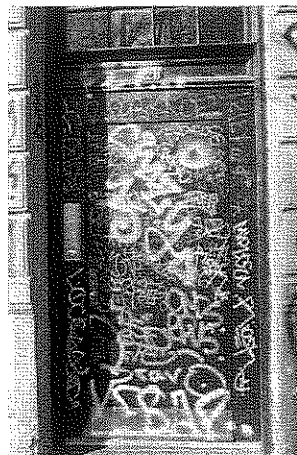
Hoveddør, opgang 20

Hoveddør fremstår med slid og graffiti. Tætningsliste til hoveddør skal skiftes. Døre mod gård er i fin stand.

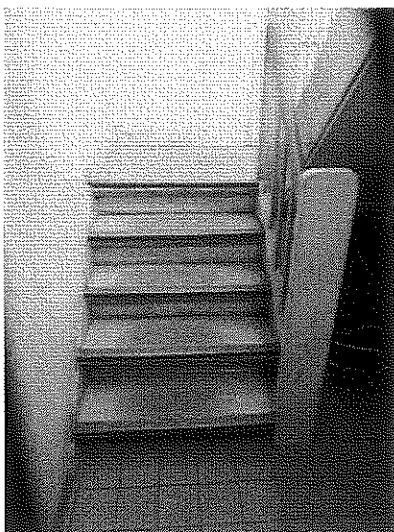
Opgang 20

Trætrapper har linoleumsbelægning. Trætrappen fremstår slidt og kræver maler- og snedkerreparation. Linoleumsbelægning fremstår ligeledes slidt. Underside af trapper kræver maler- og pudsreparation, særligt i nr. 85.

Loft mod tag kræver puds- og malerreparation.

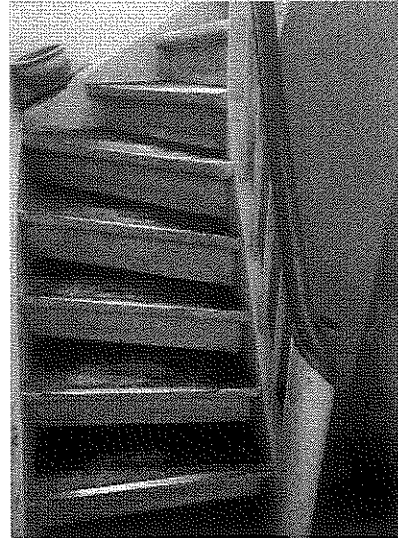
Vægge og underside af trapper fremstår med skader og afskalninger af større grad og kræver maler- og pudsreparation.

Opgang 20, Bitrapper i generel dårlig stand

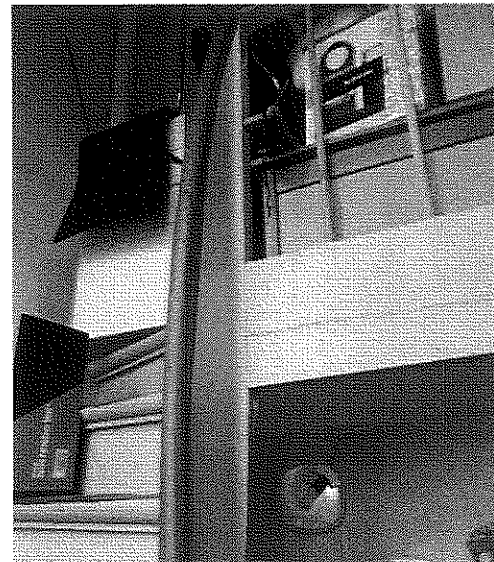
Der gøres opmærksom på, at bitræpper, der fungerer som flugtvej, anvendes til opmagasinering af beboerinventar.

Opgang 85, Bitrapper anvendes til opmagasinering

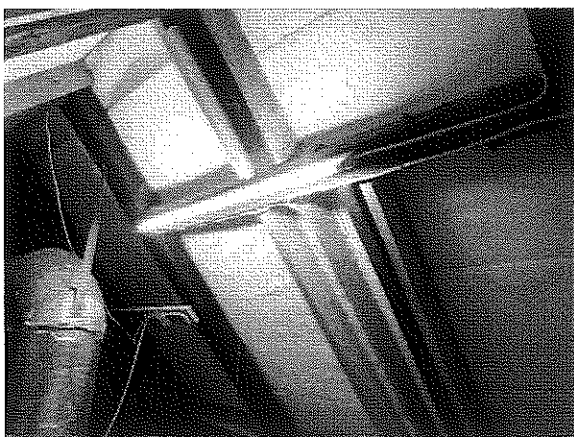
Tag fremstår i god stand og udskiftet af nyere dato. Gårdsiden er udført i eternitskifer, mens gadesiden er udført i naturskifer. Tagkonstruktionen er renoveret og oprettet med undertag af banevarer. Skorstene og brandkarme, der er af ældre dato, fremstår pudsede/filtset og generelt i fornuftig stand. Zinkinddækninger i nyere og god stand.

Nyere tag med undertag

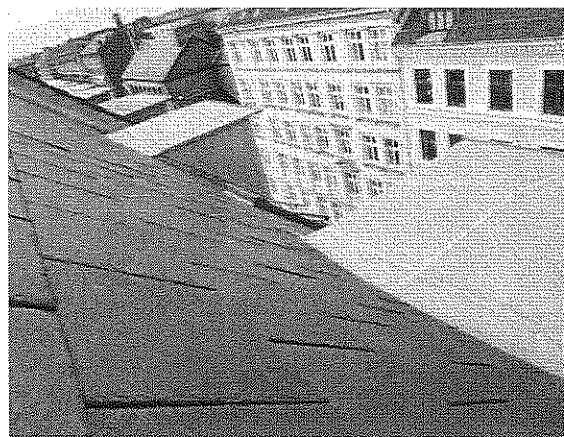
Nyere skifertag

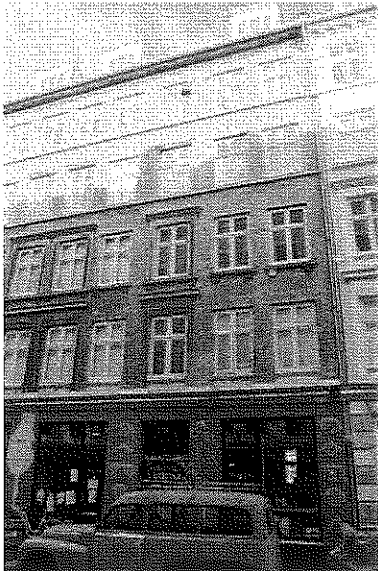
Gade facade

Blankt murværk med facade udsmykninger i form af indramninger, fordakninger, gesimser, mv. Fremstår med sætningsrevner i murværk, udsmykninger, stik og/eller brystninger. Revnerne vurderes generelt ikke som umiddelbart kritiske men bør holdes under observation for at konstatere, om revnedannelserne udvikles.

Der forekommer større revnedannelser og afbræk i gesimser.

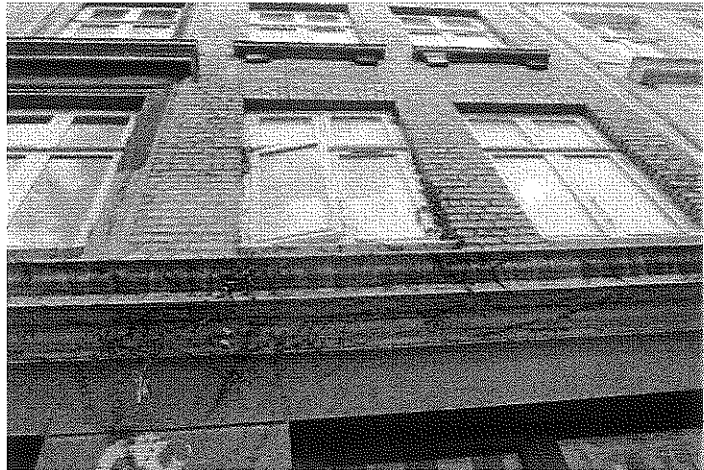
Klatreplante er fjernet og har efterladt skader på overfladen, der dog vurderes rent kosmetisk.

Rester af klatreplante omkring vindue

Det anbefales dog at undersøge, om vindue med rester af klatreplanten har taget skade.

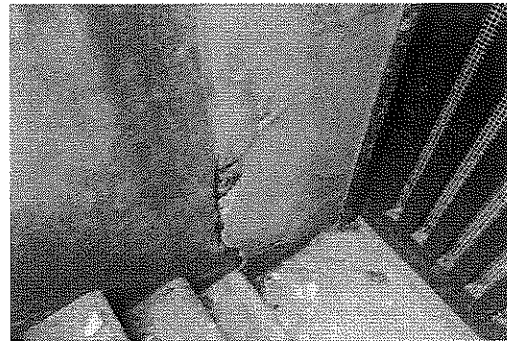
Kældernedgang

Pudset/filtset murværk fremstår i fornuftig stand. Dog med skader omkring døre især ved nr. 83. Trappe til bagdøre er slidte og med mindre skader. Skader og revner i mur i kældernedgang.

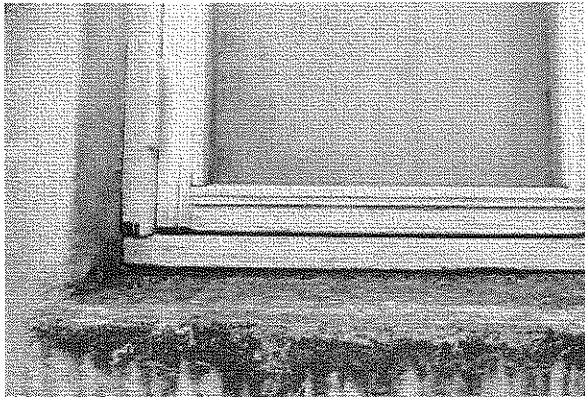
Vindue mod gård

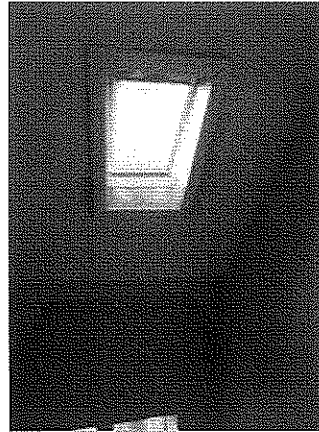
Vindue i loft over trappe, tegn på utæthed

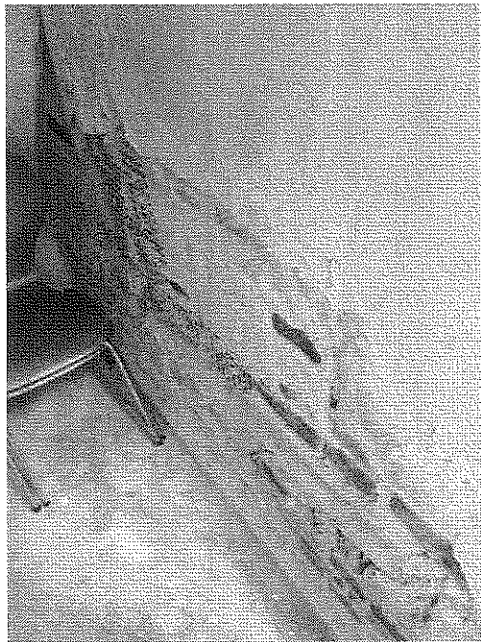
Væg i bitrappe

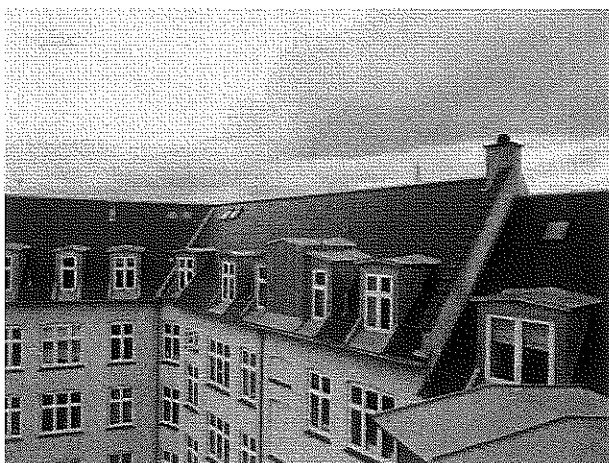
Tag i god stand

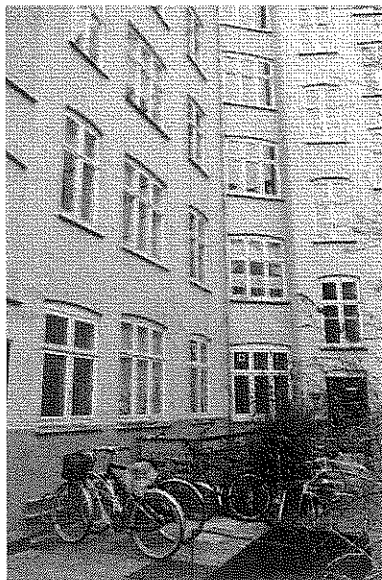
Gårdfacade

Pudset/filtset murværk med malet overflade fremstår hovedsageligt i acceptabel stand med sokkel i fornuftig stand. Dog fremstår vinduesbænke med skader af varierende karakter.

Skader i puds omkring bagdøre med afskalninger og blotlagt murværk. For at undgå forværring bør dette udbedres snarest.

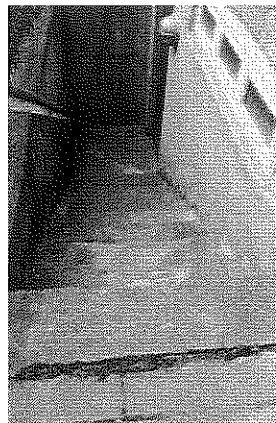
Store skader på trappen med to trin ødelagt og flækket håndliste.

Ødelagte kældertrin

For sikker adgang til kælderen anbefales det at renovere trappen i løbet af 0-1 år.

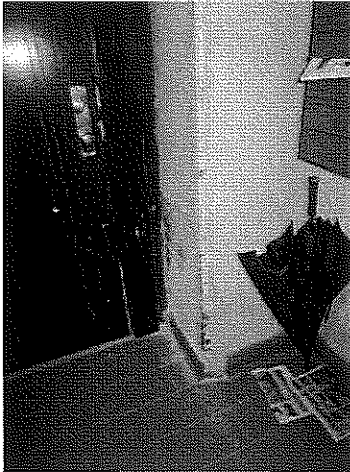
Opgang 83

Revnedannelser i loft over trappen.

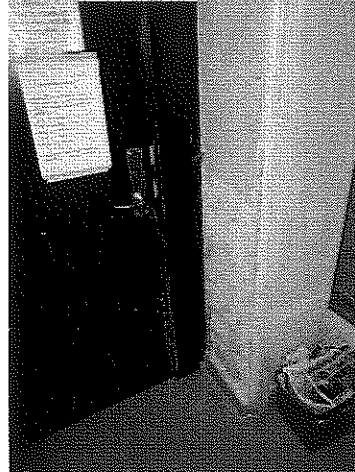
Opgang 77

Især i 77 er revnerne kritiske omkring loftslem. Dele af puds er faldet ned. Kræver opretning snarest, da der er fare for, at pudsstykker falder ned.

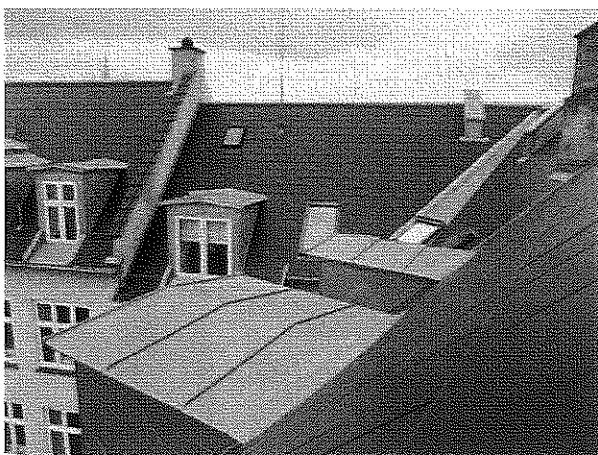
79: Tag i variabel stand. Tag skiftet mod gård fremstår i god stand, mens gammelt tag mod gade fremstår i acceptabel stand. Taget mod gade bør eftergås i løbet af 3-6 år.

Tag 81A-B og 79 mod gården

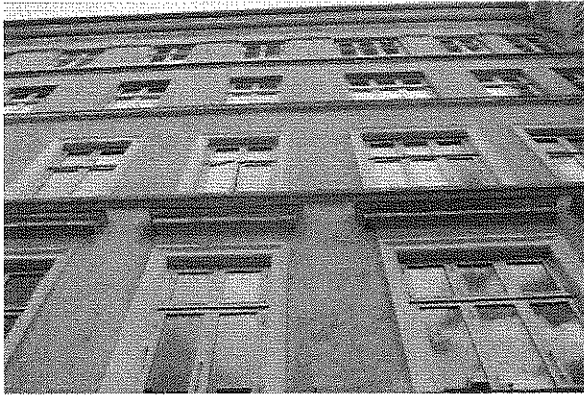
Overfacade nr. 79

79-81: Facade fremstår i god stand dog med enkelte revner i gesimsbånd.

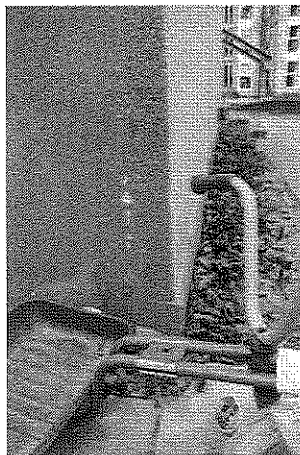
Gavlen fremstår i fornuftig stand. Revne mod vest op langs gavl.

Lodret revne ved gavl, vest

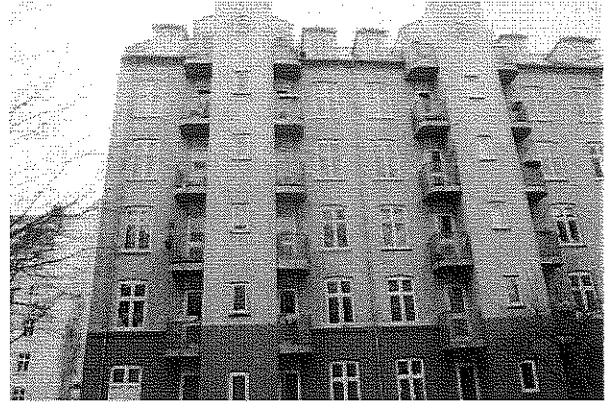
Facade mod øst

Revner i mur ved altanbund flere steder, særligt ved 4. og 5. sal, hvor altanen er fæstnet. Bør holdes under observation.

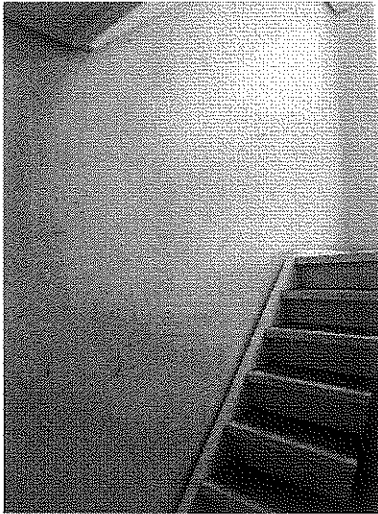
Slidte vægge (81A)

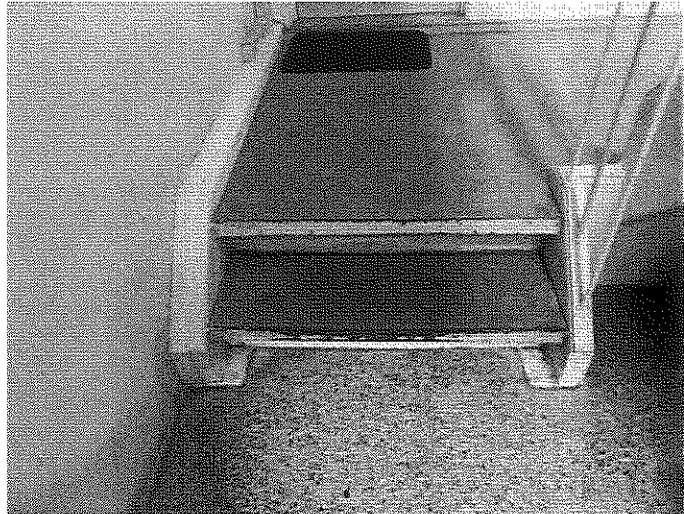
Slidte trapper (81B)

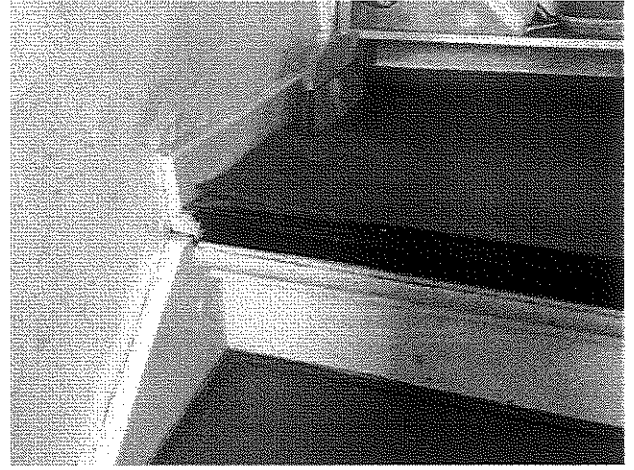
Linoleumsbelægningen løfter sig enkelte steder.
